# 건축물 식면 지도

[ 이리공업고등학교(전기과동) ]

전북 익산시 동서로14길 30-2

(주) 알 파 석 면 연구 소

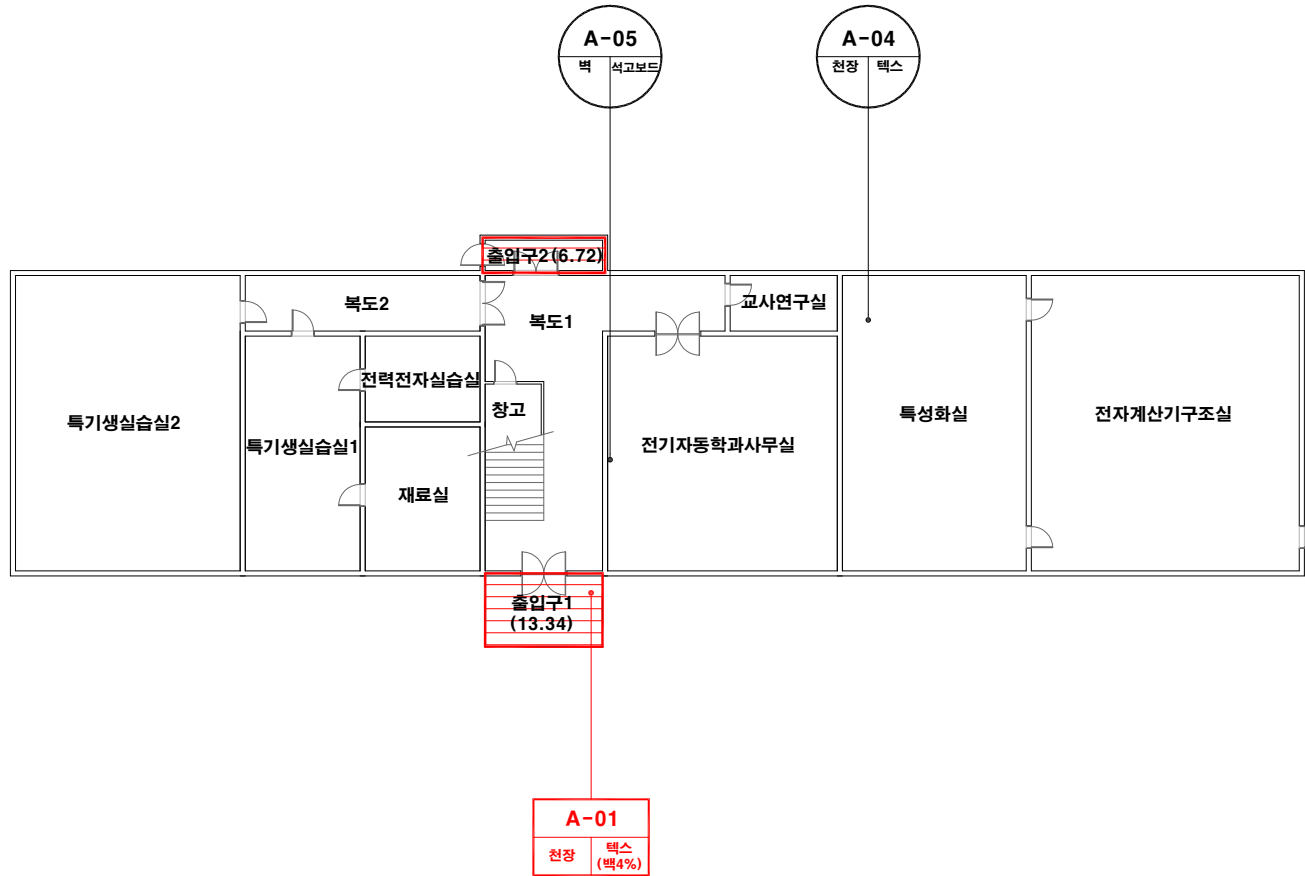
# 이리공업고등학교(전기과동) 1층

시료 번호	시료 채취 위치	건축 자재	동일 물질 구역	면적(m <sup>2</sup> ), 부피(m <sup>3</sup> ), 길이(m)	석면 종류	석면 함유량(%)	위해성 평가 점수	위해성 등급	관리 방안
A-01	1층 출입구1 천장	텍스	1층 출입구1,2 천장	20.06 m <sup>2</sup>	백석면	4%	7	낮음	<석면함유 건축자재의 잠재적인 손상 가능성이 낮은 상태> 1)비산성과 손상이 동시에 있는 경우 손상에 대한 보수 2)석면함유 건축자재 또는 설비에 대한 지속적인 유지관리 3) 석면함유 건축자재 또는 설비가 손상되었을 경우 즉시 보수 4)석면함유 건축자재를 인위적으로 손상시키지 않도록 함 5) 전기공사, 배선공사등 건축물 유지보수 공사시 석면함유설비 또는 자재가 훼손되어 석면이 비산되지 않도록 작업수행

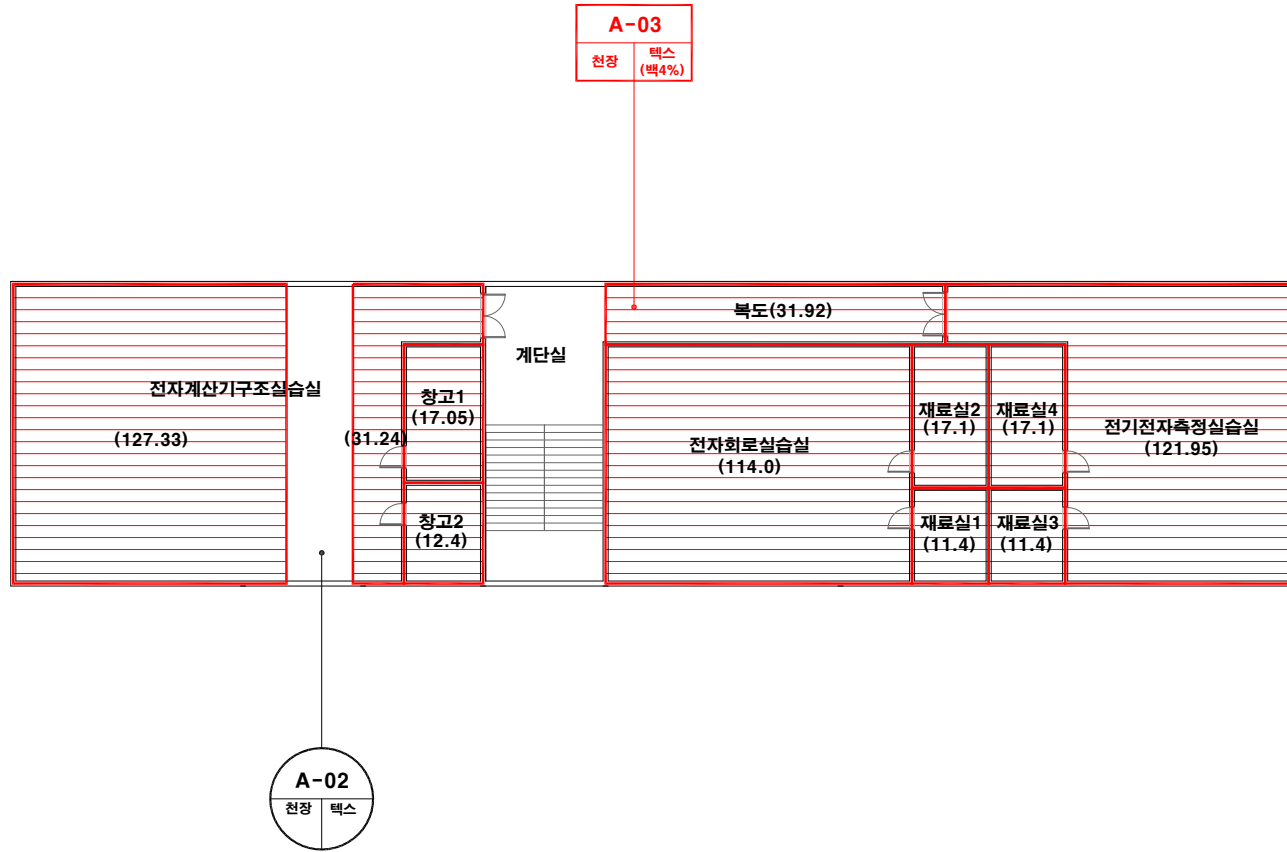
# 이리공업고등학교(전기과동) 3층

시료 번호	시료 채취 위치	건축 자재	동일 물질 구역	면적(m <sup>2</sup> ), 부피(m <sup>3</sup> ), 길이(m)	석면 종류	석면 함유량(%)	위해성 평가 점수	위해성 등급	관리 방안
A-03	3층 복도 천장	텍스	3층 전자계산기구조립실 일부, 창고1,2, 복도, 전자회로실습실, 전기전자측정실습실, 재료실 1,2,3,4 천장	512.89 m <sup>2</sup>	백석면	4%	7	낮음	<석면함유 건축자재의 잠재적인 손상 가능성이 낮은 상태> 1)비산성과 손상이 동시에 있는 경우 손상에 대한 보수 2)석면함유 건축자재 또는 설비에 대한 지속적인 유지관리 3) 석면함유 건축자재 또는 설비가 손상되었을 경우 즉시 보수 4)석면함유 건축자재를 인위적으로 손상시키지 않도록 함 5) 전기공사, 배선공사등 건축물 유지보수 공사시 석면함유설비 또는 자재가 훼손되어 석면이 비산되지 않도록 작업수행

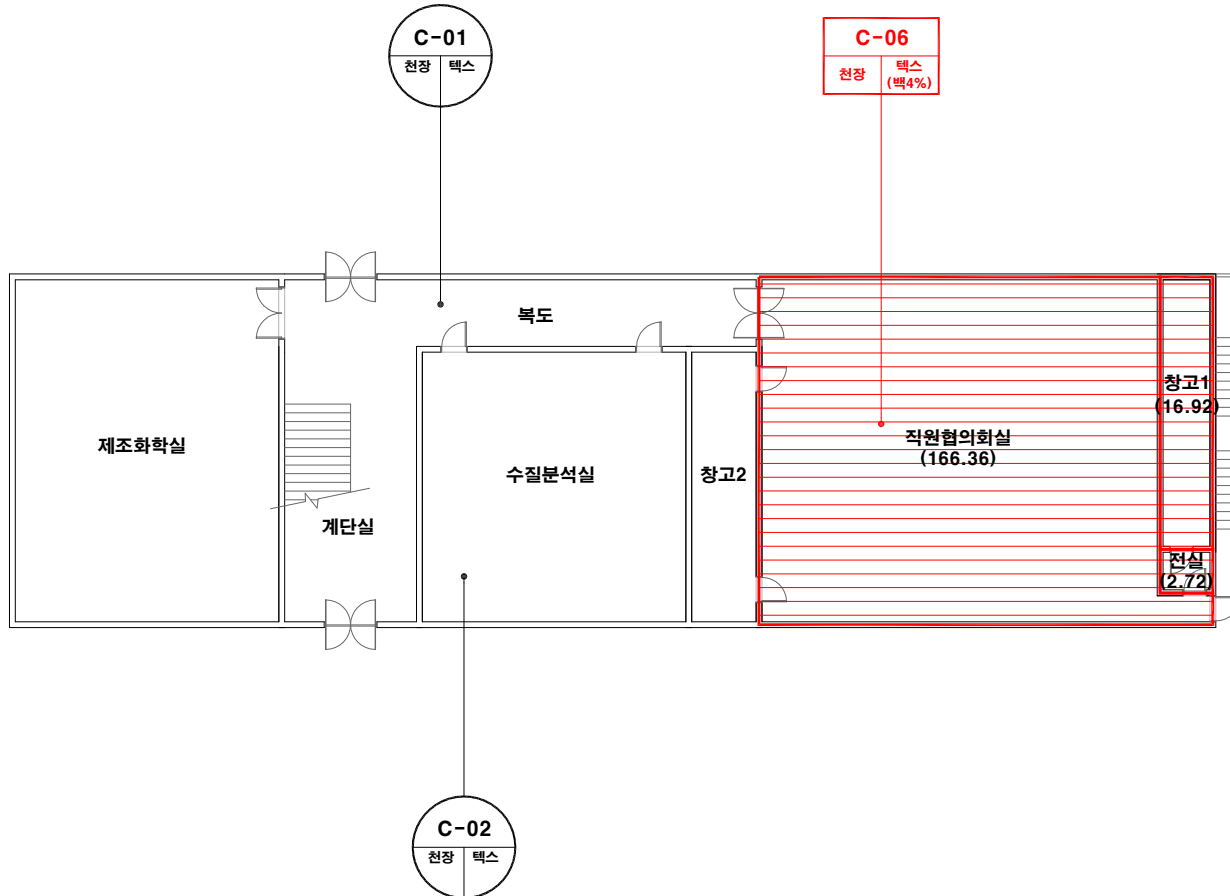
# 이리공업고등학교(화공과1실습실) 1층

시료 번호	시료 채취 위치	건축 자재	동일 물질 구역	면적(m <sup>2</sup> ), 부피(m <sup>3</sup> ), 길이(m)	석면 종류	석면 함유량(%)	위해성 평가 점수	위해성 등급	관리 방안
C-06	1층 직원협의회의실 천장	텍스	1층 직원협의회의실, 창고1, 전실 천장	186.0 m <sup>2</sup>	백석면	4%	3	낮음	<석면함유 건축자재의 잠재적인 손상 가능성이 낮은 상태> 1) 비산성과 손상이 동시에 있는 경우 손상에 대한 보수 2) 석면함유 건축자재 또는 설비에 대한 지속적인 유지관리 3) 석면함유 건축자재 또는 설비가 손상되었을 경우 즉시 보수 4) 석면함유 건축자재를 인위적으로 손상시키지 않도록 함 5) 전기공사, 배선공사 등 건축물 유지보수 공사시 석면함유설비 또는 자재가 훼손되어 석면이 비산되지 않도록 작업수행

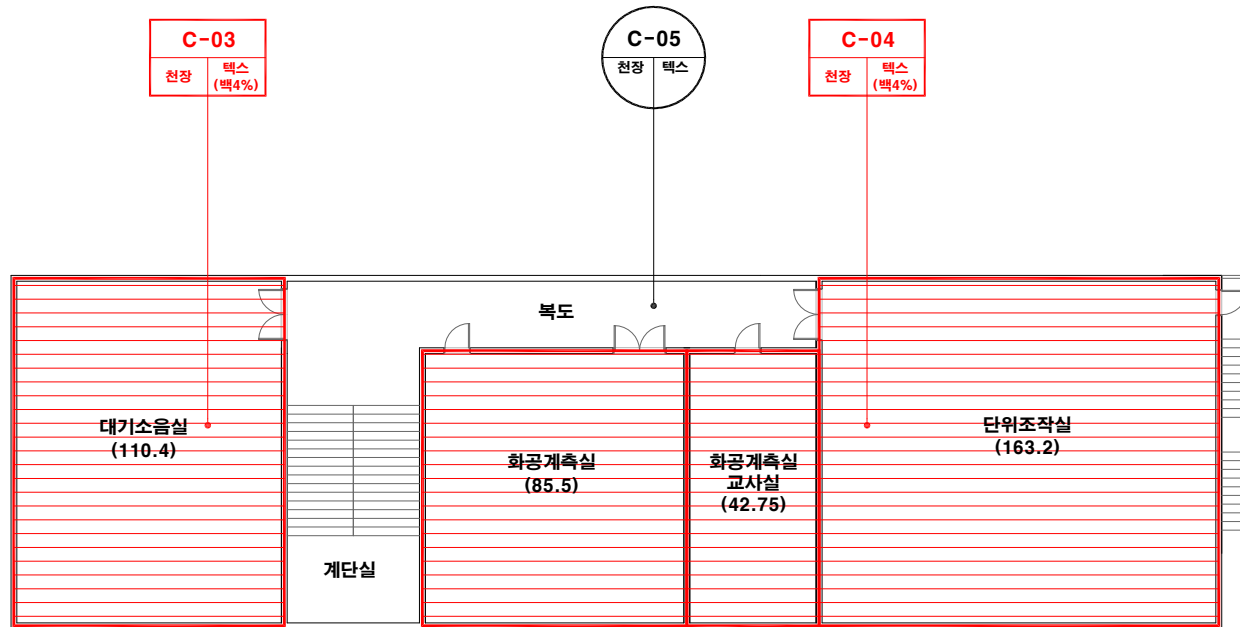
# 이리공업고등학교(화공과1실습실) 2층

시료 번호	시료 채취 위치	건축 자재	동일 물질 구역	면적(m <sup>2</sup> ), 부피(m <sup>3</sup> ), 길이(m)	석면 종류	석면 함유량(%)	위해성 평가 점수	위해성 등급	관리 방안
C-03	2층 대기소음실 천장	텍스	2층 대기소음실 천장	110.4 m <sup>2</sup>	백석면	4%	7	낮음	<석면함유 건축자재의 잠재적인 손상 가능성이 낮은 상태> 1)비산성과 손상이 동시에 있는 경우 손상에 대한 보수 2)석면함유 건축자재 또는 설비에 대한 지속적인 유지관리 3) 석면함유 건축자재 또는 설비가 손상되었을 경우 즉시 보수 4)석면함유 건축자재를 인위적으로 손상시키지 않도록 함 5) 전기공사, 배선공사 등 건축물 유지보수 공사시 석면함유설비 또는 자재가 훼손되어 석면이 비산되지 않도록 작업수행
C-04	2층 단위조작실 천장	텍스	2층 화공계측실, 화공계측실교사실, 단위조작실 천장	291.45 m <sup>2</sup>	백석면	4%	7	낮음

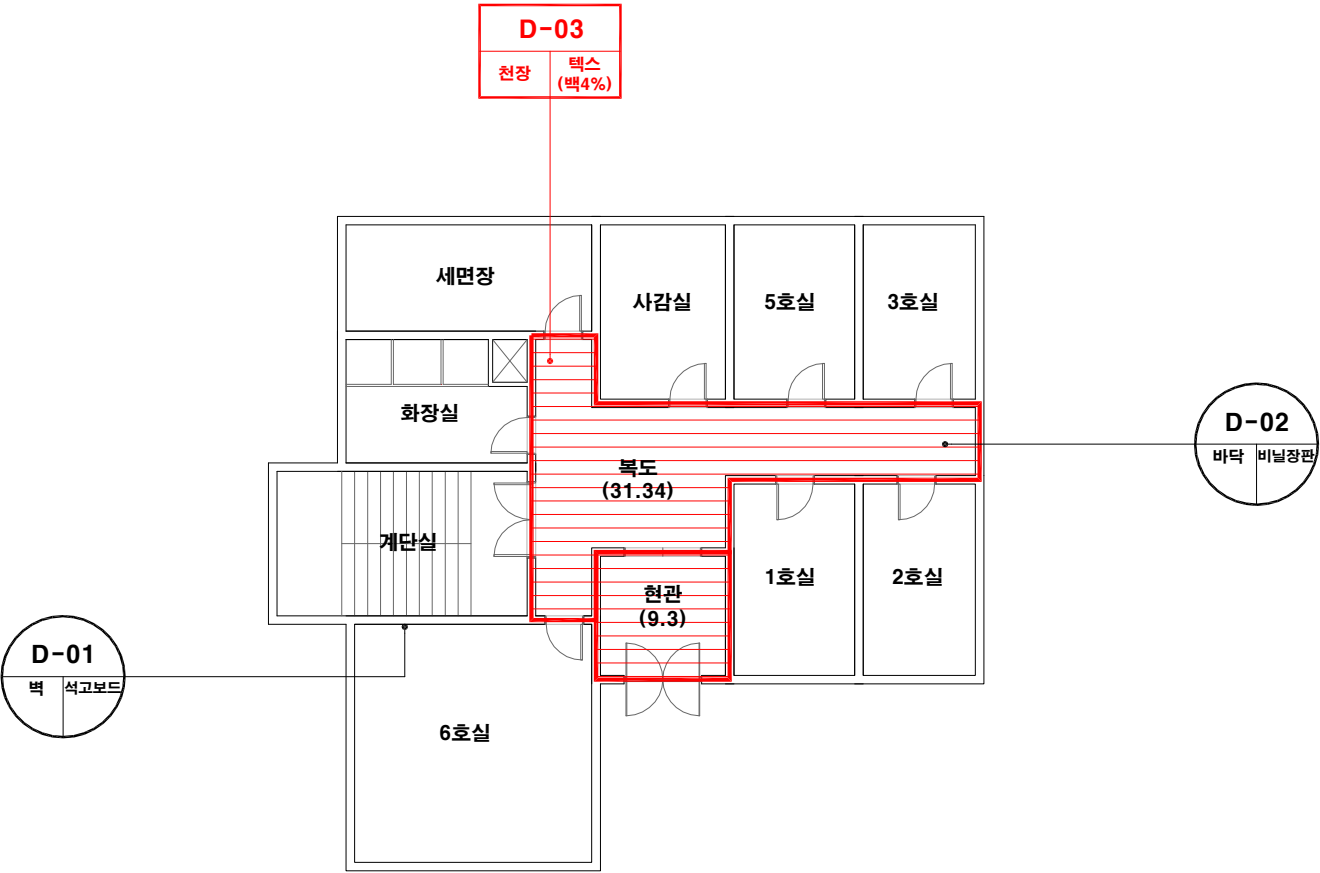
이리공업고등학교(기숙사) 1층

시료 번호	시료 채취 위치	건축 자재	동일 물질 구역	면적(m <sup>2</sup> ), 부피(m <sup>3</sup> ), 길이(m)	석면 종류	석면 함유량(%)	위해성 평가 점수	위해성 등급	관리 방안
D-03	1층 복도 천장	텍스	1층 복도, 현관 천장	40.64 m <sup>2</sup>	백석면	4%	7	낮음	<석면함유 건축자재의 잠재적인 손상 가능성이 낮은 상태> 1)비산성과 손상이 동시에 있는 경우 손상에 대한 보수 2)석면함유 건축자재 또는 설비에 대한 지속적인 유지관리 3) 석면함유 건축자재 또는 설비가 손상되었을 경우 즉시 보수 4)석면함유 건축자재를 인위적으로 손상시키지 않도록 함 5) 전기공사, 배선공사등 건축물 유지보수 공사시 석면함유설비 또는 자재가 훼손되어 석면이 비산되지 않도록 작업수행

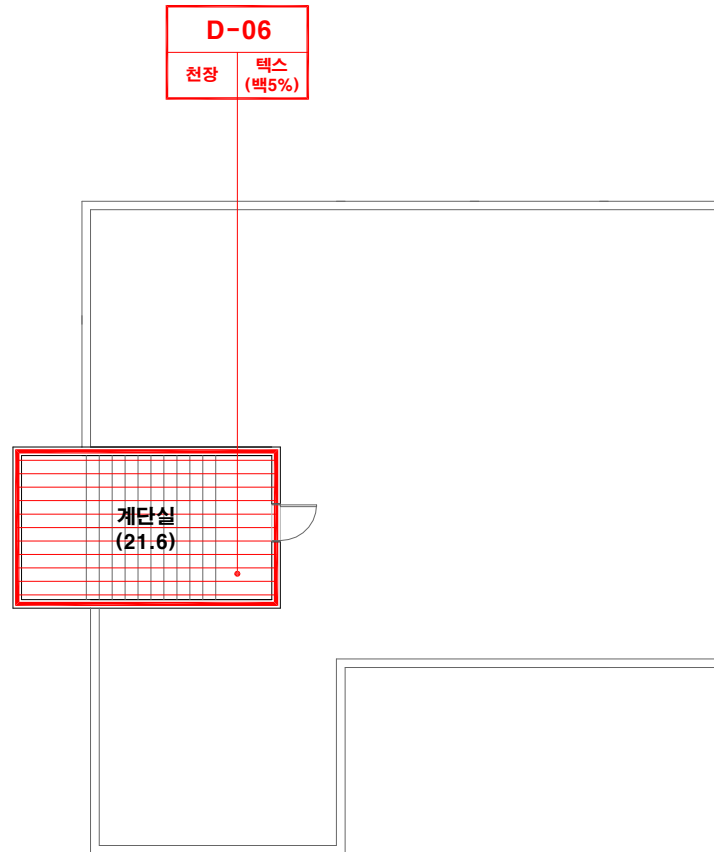
# 이리공업고등학교(기숙사) 옥상층

시료 번호	시료 채취 위치	건축 자재	동일 물질 구역	면적(m <sup>2</sup> ), 부피(m <sup>3</sup> ), 길이(m)	석면 종류	석면 함유량(%)	위해성 평가 점수	위해성 등급	관리 방안
D-06	옥상층 계단실 천장	텍스	옥상층 계단실 천장	21.6 m <sup>2</sup>	백석면	5%	5	낮음	<석면함유 건축자재의 잠재적인 손상 가능성이 낮은 상태> 1)비산성과 손상이 동시에 있는 경우 손상에 대한 보수 2)석면함유 건축자재 또는 설비에 대한 지속적인 유지관리 3) 석면함유 건축자재 또는 설비가 손상되었을 경우 즉시 보수 4)석면함유 건축자재를 인위적으로 손상시키지 않도록 함 5) 전기공사, 배선공사등 건축물 유지보수 공사시 석면함유설비 또는 자재가 훼손되어 석면이 비산되지 않도록 작업수행

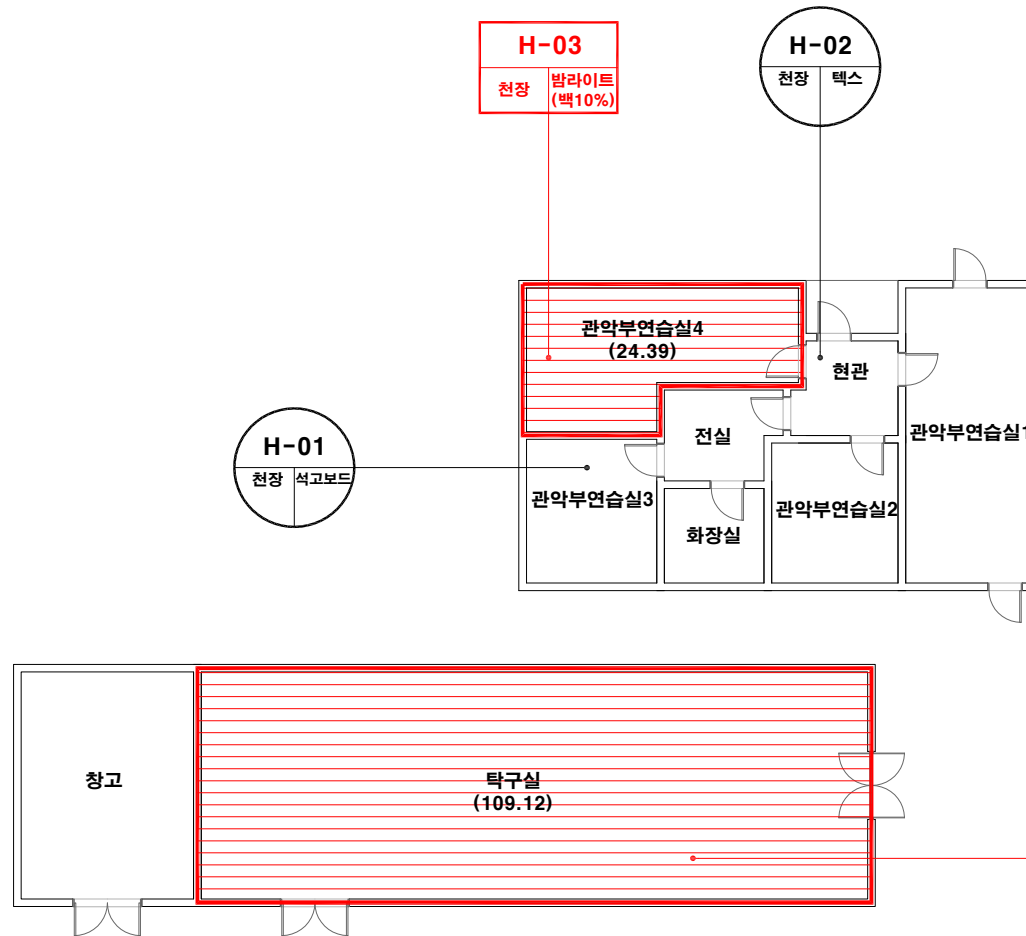
# 이리공업고등학교(탁구장, 창고, 관악부연습실)

시료 번호	시료 채취 위치	건축 자재	동일 물질 구역	면적(m²), 부피(m³), 길이(m)	석면 종류	석면 함유량(%)	위해성 평가 점수	위해성 등급	관리 방안
F-01	탁구실 천장	텍스	탁구실 천장	109.12 m²	백석면	4%	7	낮음	<석면함유 건축자재의 잠재적인 손상 가능성이 낮은 상태> 1) 비산성과 손상이 동시에 있는 경우 손상에 대한 보수 2) 석면함유 건축자재 또는 설비에 대한 지속적인 유지관리 3) 석면함유 건축자재 또는 설비가 손상되었을 경우 즉시 보수 4) 석면함유 건축자재를 인위적으로 손상시키지 않도록 함 5) 전기공사, 배선공사 등 건축물 유지보수 공사시 석면함유설비 또는 자재가 훼손되어 석면이 비산되지 않도록 작업수행
H-03	관악부연습실4 천장	발라이트	관악부연습실4 천장	24.39 m²	백석면	10%	7	낮음

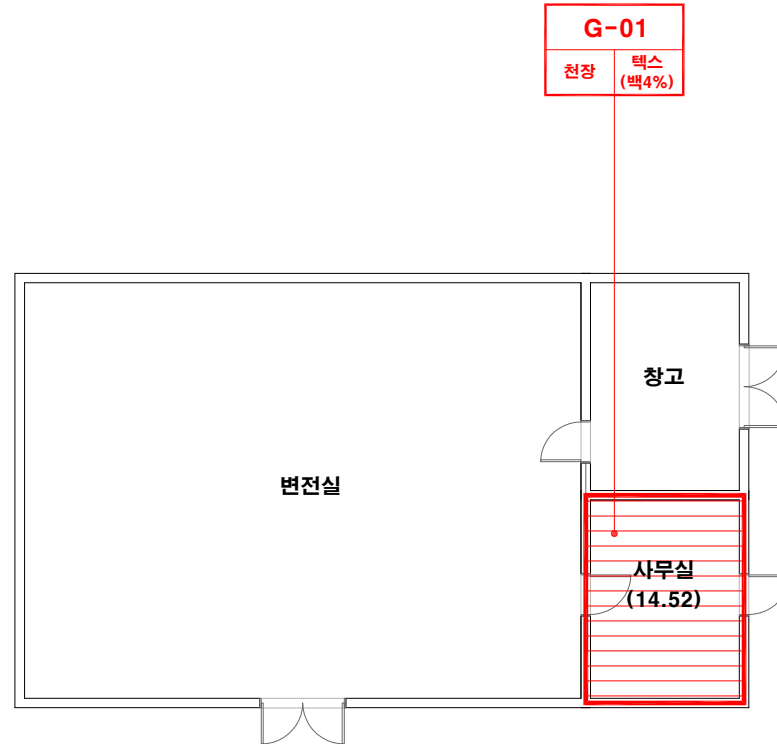
# 이리공업고등학교(변전실)

시료 번호	시료 채취 위치	건축 자재	동일 물질 구역	면적(m <sup>2</sup> ), 부피(m <sup>3</sup> ), 길이(m)	석면 종류	석면 함유량(%)	위해성 평가 점수	위해성 등급	관리 방안
G-01	사무실 천장	텍스	사무실 천장	14.52 m <sup>2</sup>	백석면	4%	3	낮음	<석면함유 건축자재의 잠재적인 손상 가능성이 낮은 상태> 1)비산성과 손상이 동시에 있는 경우 손상에 대한 보수 2)석면함유 건축자재 또는 설비에 대한 지속적인 유지관리 3) 석면함유 건축자재 또는 설비가 손상되었을 경우 즉시 보수 4)석면함유 건축자재를 인위적으로 손상시키지 않도록 함 5) 전기공사, 배선공사등 건축물 유지보수 공사시 석면함유설비 또는 자재가 훼손되어 석면이 비산되지 않도록 작업수행

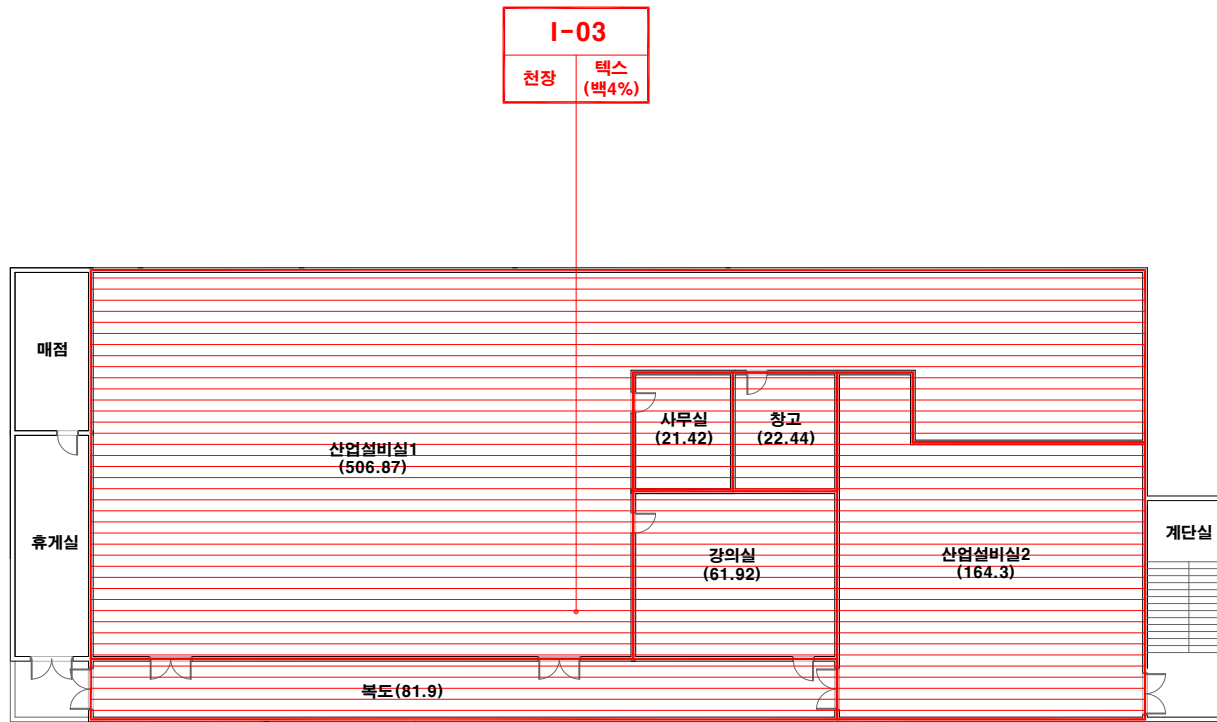
# 이리공업고등학교(강당동) 2층

시료 번호	시료 채취 위치	건축 자재	동일 물질 구역	면적(m <sup>2</sup> ), 부피(m <sup>3</sup> ), 길이(m)	석면 종류	석면 함유량(%)	위해성 평가 점수	위해성 등급	관리 방안
I-03	2층 산업설비실1 천장	텍스	2층 산업설비실1, 사무실, 창고, 강의실, 산업설비실2, 복도 천장	858.85 m <sup>2</sup>	백석면	4%	8	낮음	<석면함유 건축자재의 잠재적인 손상 가능성이 낮은 상태> 1)비산성과 손상이 동시에 있는 경우 손상에 대한 보수 2)석면함유 건축자재 또는 설비에 대한 지속적인 유지관리 3) 석면함유 건축자재 또는 설비가 손상되었을 경우 즉시 보수 4)석면함유 건축자재를 인위적으로 손상시키지 않도록 함 5) 전기공사, 배선공사등 건축물 유지보수 공사시 석면함유설비 또는 자재가 훼손되어 석면이 비산되지 않도록 작업수행

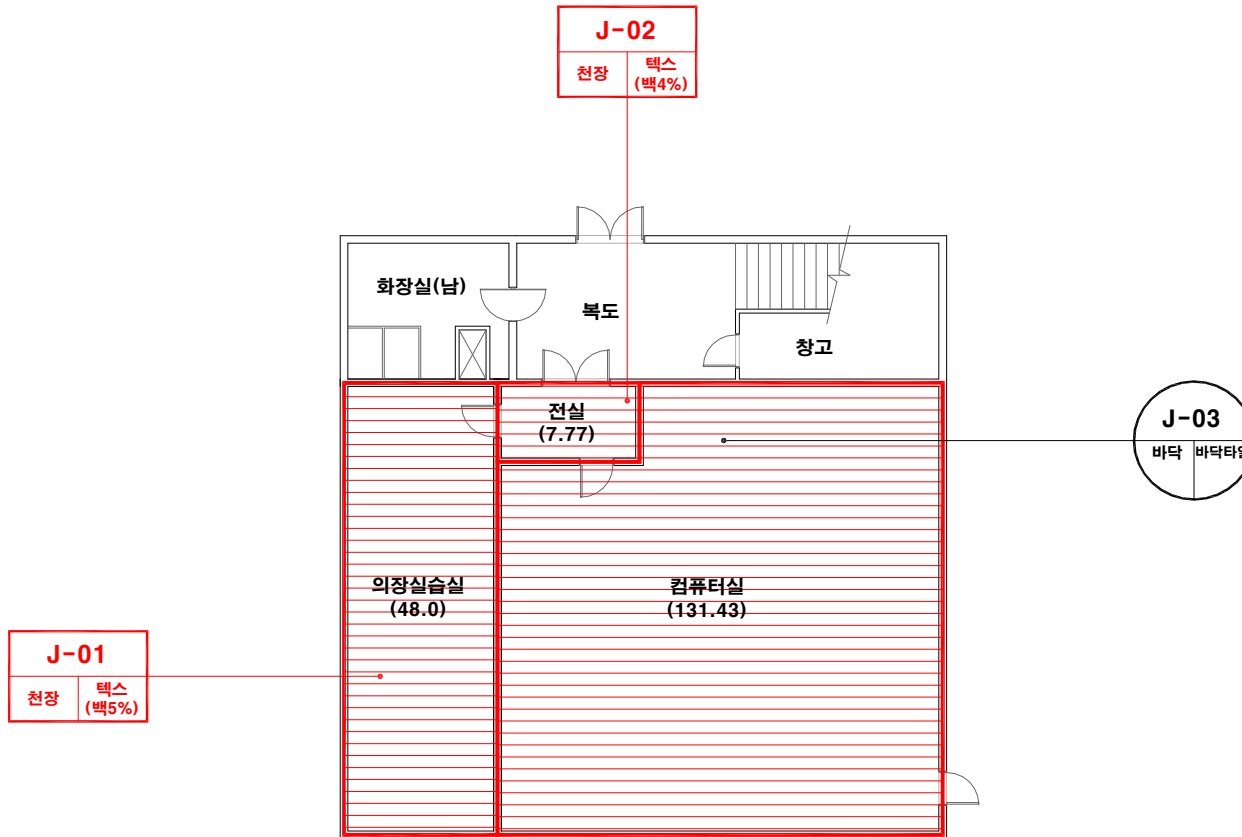
# 이리공업고등학교(건축과동) 1층

시료 번호	시료 채취 위치	건축 자재	동일 물질 구역	면적(m <sup>2</sup> ), 부피(m <sup>3</sup> ), 길이(m)	석면 종류	석면 함유량(%)	위해성 평가 점수	위해성 등급	관리 방안
J-01	1층 의장실습실 천장	텍스	1층 의장실습실 천장	48.0 m <sup>2</sup>	백석면	5%	7	낮음	<석면함유 건축자재의 잠재적인 손상 가능성이 낮은 상태> 1)비산성과 손상이 동시에 있는 경우 손상에 대한 보수 2)석면함유 건축자재 또는 설비에 대한 지속적인 유지관리 3) 석면함유 건축자재 또는 설비가 손상되었을 경우 즉시 보수 4)석면함유 건축자재를 인위적으로 손상시키지 않도록 함 5) 전기공사, 배선공사등 건축물 유지보수 공사시 석면함유설비 또는 자재가 훼손되어 석면이 비산되지 않도록 작업수행
J-02	1층 전실 천장	텍스	1층 전실, 컴퓨터실 천장	139.2 m <sup>2</sup>	백석면	4%	7	낮음

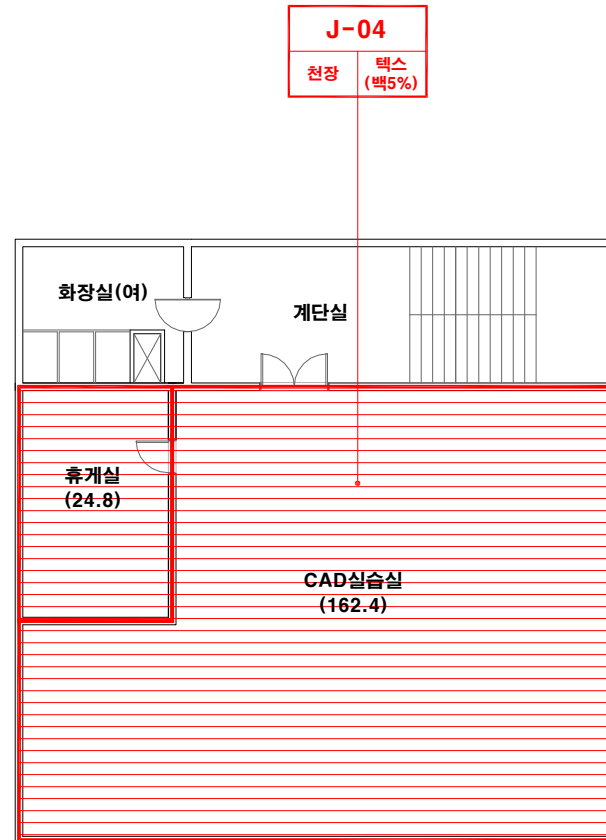
# 이리공업고등학교(건축과동) 2층

시료 번호	시료 채취 위치	건축 자재	동일 물질 구역	면적(m <sup>2</sup> ), 부피(m <sup>3</sup> ), 길이(m)	석면 종류	석면 함유량(%)	위해성 평가 점수	위해성 등급	관리 방안
J-04	2층 CAD실습실 천장	텍스	2층 휴게실, CAD실습실 천장	187.2 m <sup>2</sup>	백석면	5%	7	낮음	<석면함유 건축자재의 잠재적인 손상 가능성이 낮은 상태> 1)비산성과 손상이 동시에 있는 경우 손상에 대한 보수 2)석면함유 건축자재 또는 설비에 대한 지속적인 유지관리 3) 석면함유 건축자재 또는 설비가 손상되었을 경우 즉시 보수 4)석면함유 건축자재를 인위적으로 손상시키지 않도록 함 5) 전기공사, 배선공사등 건축물 유지보수 공사시 석면함유설비 또는 자재가 훼손되어 석면이 비산되지 않도록 작업수행

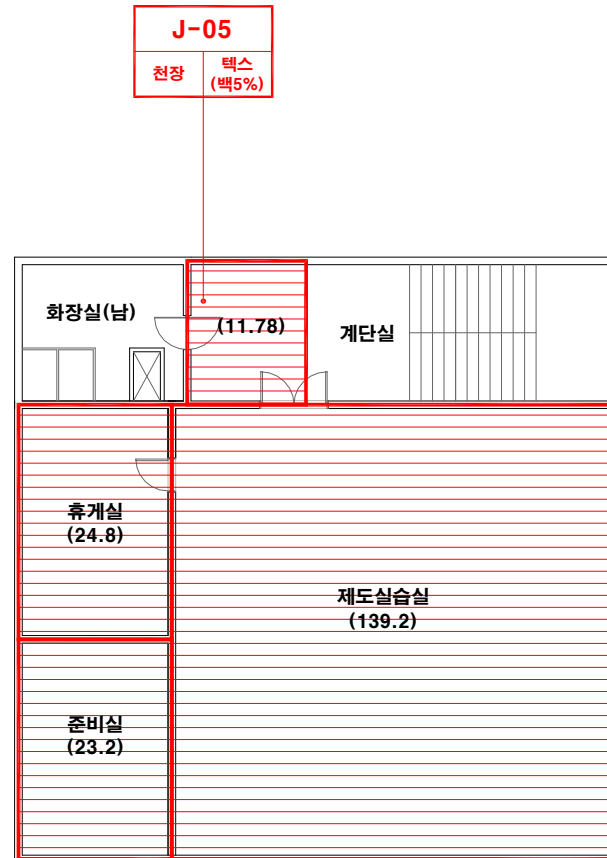
# 이리공업고등학교(건축과동) 3층

시료 번호	시료 채취 위치	건축 자재	동일 물질 구역	면적(m <sup>2</sup> ), 부피(m <sup>3</sup> ), 길이(m)	석면 종류	석면 함유량(%)	위해성 평가 점수	위해성 등급	관리 방안
J-05	3층 계단실 천장	텍스	3층 휴게실, 준비실, 제도실습실, 계단실 일부 천장	198.98 m <sup>2</sup>	백석면	5%	7	낮음	<석면함유 건축자재의 잠재적인 손상 가능성이 낮은 상태> 1) 비산성과 손상이 동시에 있는 경우 손상에 대한 보수 2) 석면함유 건축자재 또는 설비에 대한 지속적인 유지관리 3) 석면함유 건축자재 또는 설비가 손상되었을 경우 즉시 보수 4) 석면함유 건축자재를 인위적으로 손상시키지 않도록 함 5) 전기공사, 배선공사 등 건축물 유지보수 공사시 석면함유설비 또는 자재가 훼손되어 석면이 비산되지 않도록 작업수행

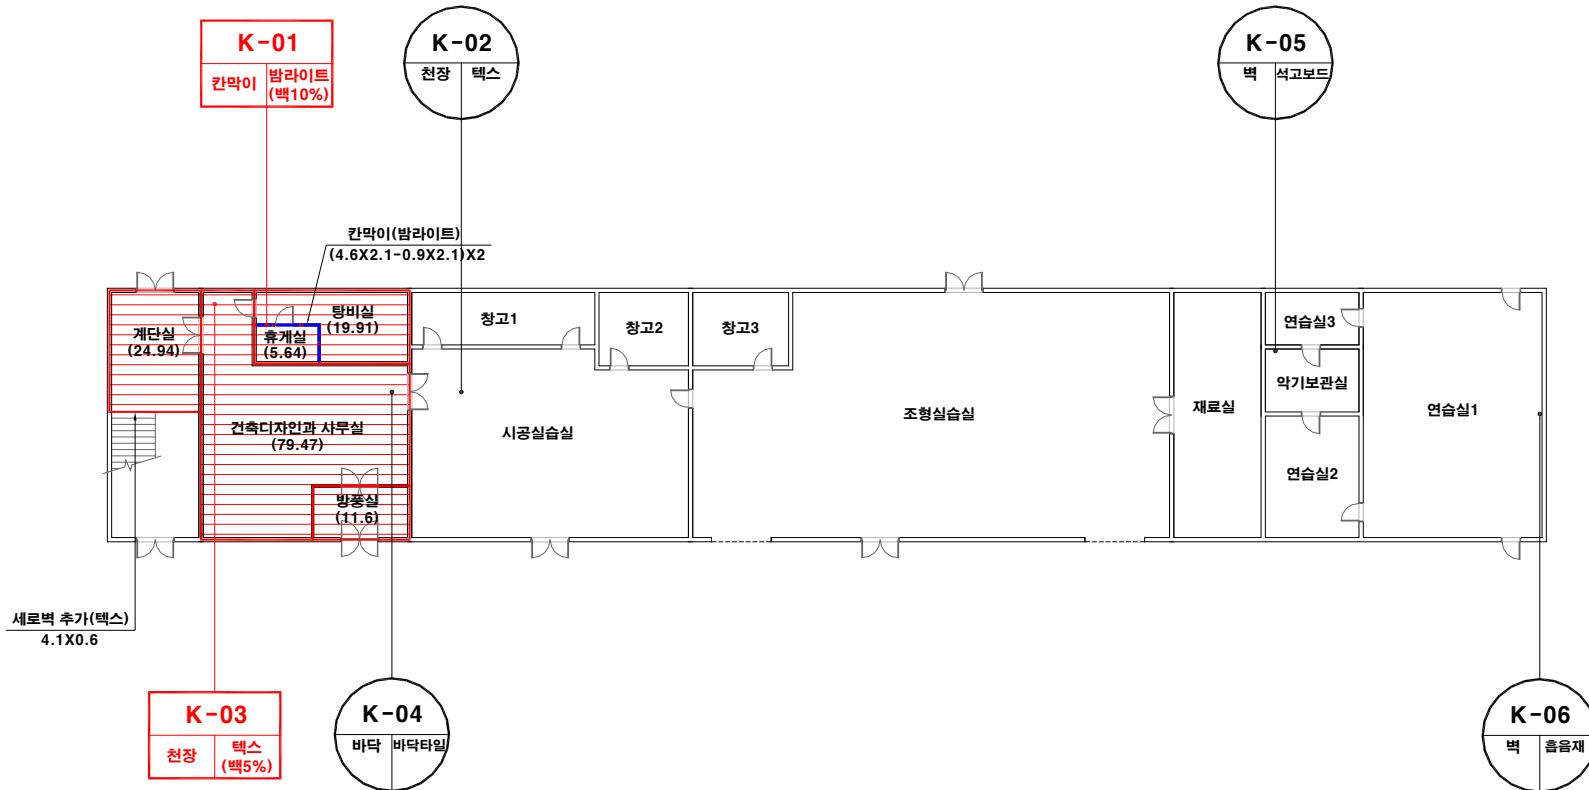
# 이리공업고등학교(전자통신과동) 1층

시료 번호	시료 채취 위치	건축 자재	동일 물질 구역	면적(m <sup>2</sup> ), 부피(m <sup>3</sup> ), 길이(m)	석면 종류	석면 함유량(%)	위해성 평가 점수	위해성 등급	관리 방안
K-01	1층 휴게실 칸막이	발라이트	1층 휴게실 칸막이	15.54 m <sup>2</sup>	백석면	10%	4	낮음	<석면함유 건축자재의 잠재적인 손상 가능성이 낮은 상태> 1)비산성과 손상이 동시에 있는 경우 손상에 대한 보수 2)석면함유 건축자재 또는 설비에 대한 지속적인 유지관리 3) 석면함유 건축자재 또는 설비가 손상되었을 경우 즉시 보수 4)석면함유 건축자재를 인위적으로 손상시키지 않도록 함 5) 전기공사, 배선공사등 건축을 유지보수 공사시 석면함유설비 또는 자재가 훼손되어 석면이 비산되지 않도록 작업수행
K-03	1층 건축디자인과 사무실 천장	텍스	1층 계단실, 탕비실, 휴게실, 방풍실, 건축디자인과 사무실 천장, 세로벽 추가	144.02 m <sup>2</sup>	백석면	5%	9	낮음

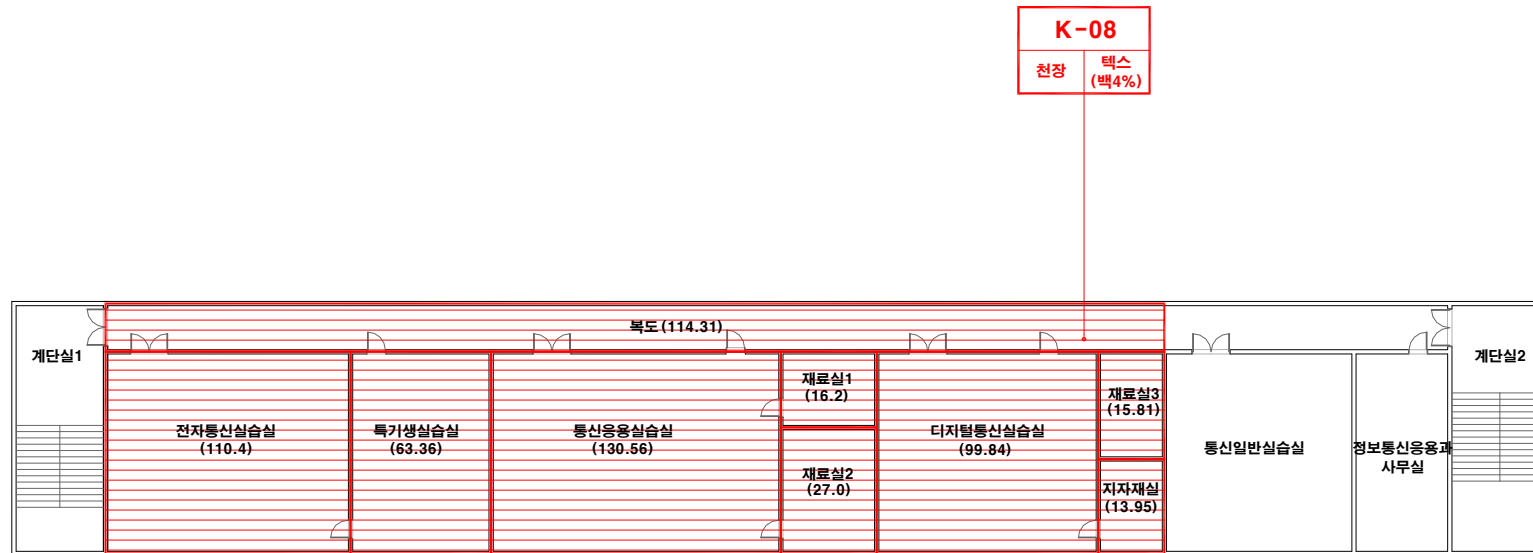
# 이리공업고등학교(전자통신과동) 3층

시료 번호	시료 채취 위치	건축 자재	동일 물질 구역	면적(m <sup>2</sup> ), 부피(m <sup>3</sup> ), 길이(m)	석면 종류	석면 함유량(%)	위해성 평가 점수	위해성 등급	관리 방안
K-08	3층 복도 천장	텍스	3층 정보통신실습실, 특기생실습실, 통신응용실습실, 재료실1,2,3, 디지털통신실습실, 기자재실, 복도 천장	591.43 m <sup>2</sup>	백석면	4%	8	낮음	<석면함유 건축자재의 잠재적인 손상 가능성이 낮은 상태> 1)비산성과 손상이 동시에 있는 경우 손상에 대한 보수 2)석면함유 건축자재 또는 설비에 대한 지속적인 유지관리 3) 석면함유 건축자재 또는 설비가 손상되었을 경우 즉시 보수 4)석면함유 건축자재를 인위적으로 손상시키지 않도록 함 5) 전기공사, 배선공사등 건축물 유지보수 공사시 석면함유설비 또는 자재가 훼손되어 석면이 비산되지 않도록 작업수행

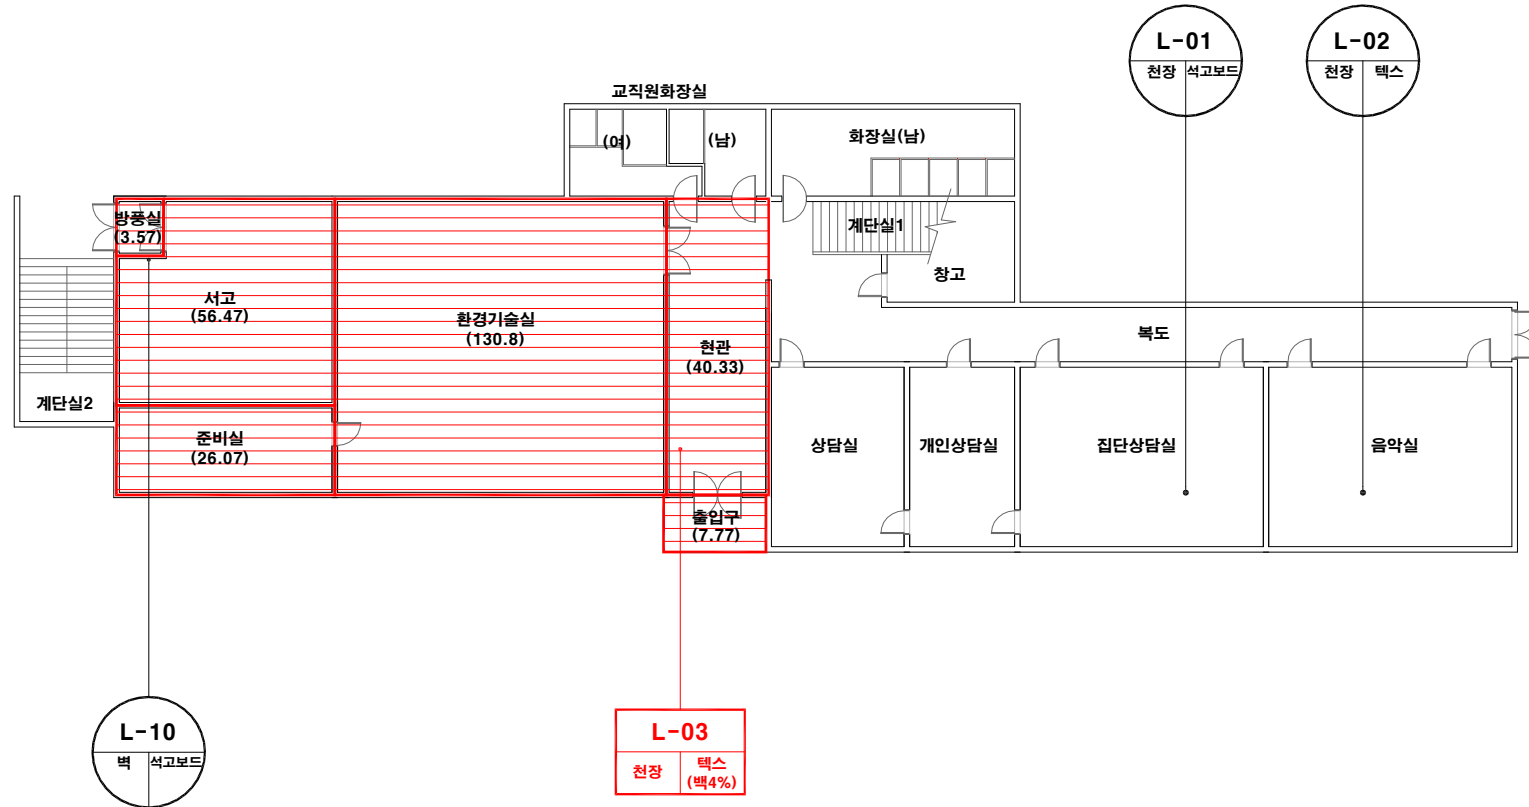
# 이리공업고등학교(화공과2실습실) 1층

시료 번호	시료 채취 위치	건축 자재	동일 물질 구역	면적(m²), 부피(m³), 길이(m)	석면 종류	석면 함유량(%)	위해성 평가 점수	위해성 등급	관리 방안
L-03	1층 현관 천장	텍스	1층 방풍실, 서고, 준비실, 환경기술실, 현관, 출입구 천장	265.01 m²	백석면	4%	7	낮음	<석면함유 건축자재의 잠재적인 손상 가능성이 낮은 상태> 1)비산성과 손상이 동시에 있는 경우 손상에 대한 보수 2)석면함유 건축자재 또는 설비에 대한 지속적인 유지관리 3) 석면함유 건축자재 또는 설비가 손상되었을 경우 즉시 보수 4)석면함유 건축자재를 인위적으로 손상시키지 않도록 함 5) 전기공사, 배선공사등 건축을 유지보수 공사시 석면함유설비 또는 자재가 훼손되어 석면이 비산되지 않도록 작업수행

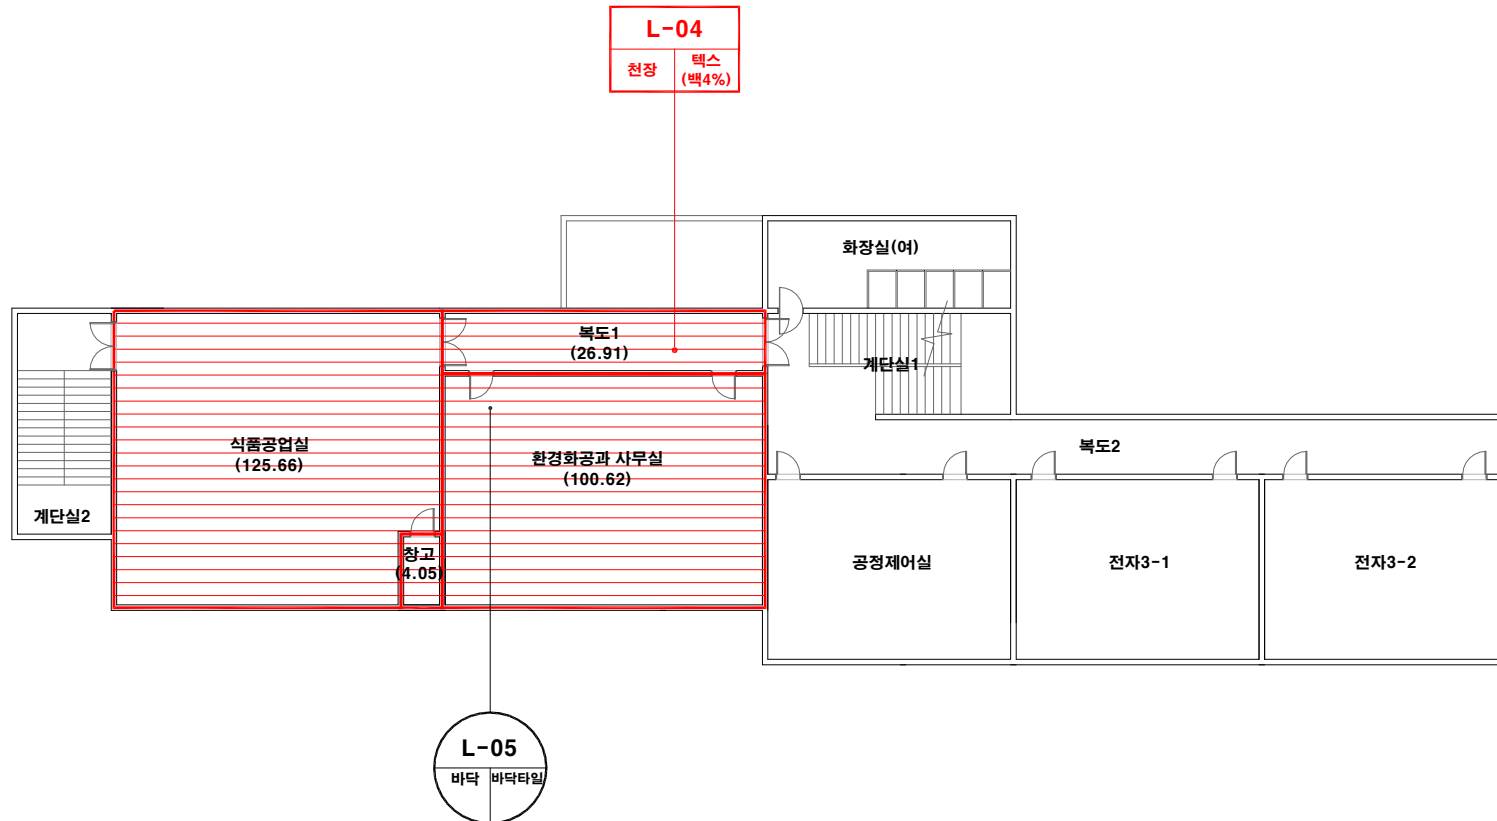
# 이리공업고등학교(화공과2실습실) 2층

시료 번호	시료 채취 위치	건축 자재	동일 물질 구역	면적(m <sup>2</sup> ), 부피(m <sup>3</sup> ), 길이(m)	석면 종류	석면 함유량(%)	위해성 평가 점수	위해성 등급	관리 방안
L-04	2층 복도1 천장	텍 스	2층 식품공업실, 복도1, 환경화공과 사무실, 창고 천장	257.24 m <sup>2</sup>	백석면	4%	9	낮음	<석면함유 건축자재의 잠재적인 손상 가능성이 낮은 상태> 1)비산성과 손상이 동시에 있는 경우 손상에 대한 보수 2)석면함유 건축자재 또는 설비에 대한 지속적인 유지관리 3) 석면함유 건축자재 또는 설비가 손상되었을 경우 즉시 보수 4)석면함유 건축자재를 인위적으로 손상시키지 않도록 함 5) 전기공사, 배선공사등 건축물 유지보수 공사시 석면함유설비 또는 자재가 훼손되어 석면이 비산되지 않도록 작업수행

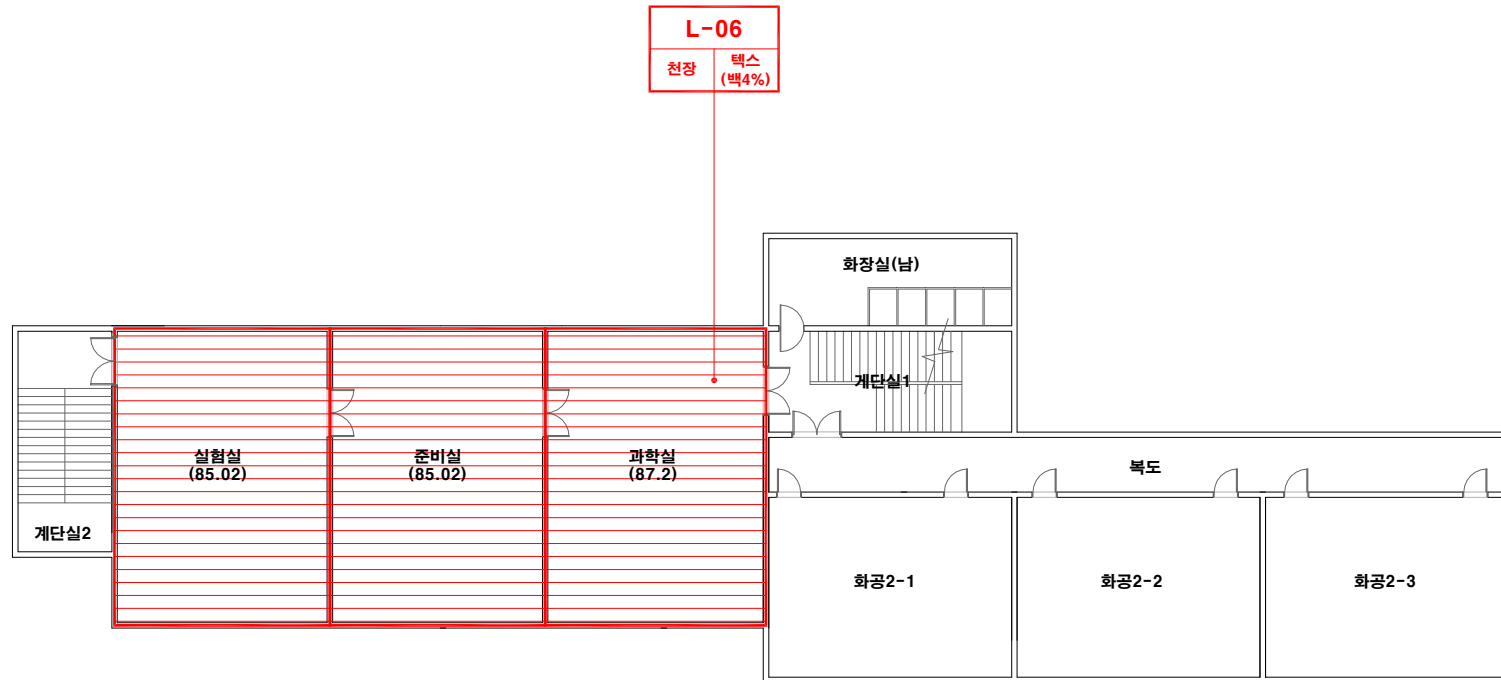
# 이리공업고등학교(화공과2실습실) 3층

시료 번호	시료 채취 위치	건축 자재	동일 물질 구역	면적(m <sup>2</sup> ), 부피(m <sup>3</sup> ), 길이(m)	석면 종류	석면 함유량(%)	위해성 평가 점수	위해성 등급	관리 방안
L-06	3층 과학실 천장	텍스	3층 실험실, 준비실, 과학실 천장	257.24 m <sup>2</sup>	백석면	4%	7	낮음	<석면함유 건축자재의 잠재적인 손상 가능성이 낮은 상태> 1)비산성과 손상이 동시에 있는 경우 손상에 대한 보수 2)석면함유 건축자재 또는 설비에 대한 지속적인 유지관리 3) 석면함유 건축자재 또는 설비가 손상되었을 경우 즉시 보수 4)석면함유 건축자재를 인위적으로 손상시키지 않도록 함 5) 전기공사, 배선공사등 건축물 유지보수 공사시 석면함유설비 또는 자재가 훼손되어 석면이 비산되지 않도록 작업수행

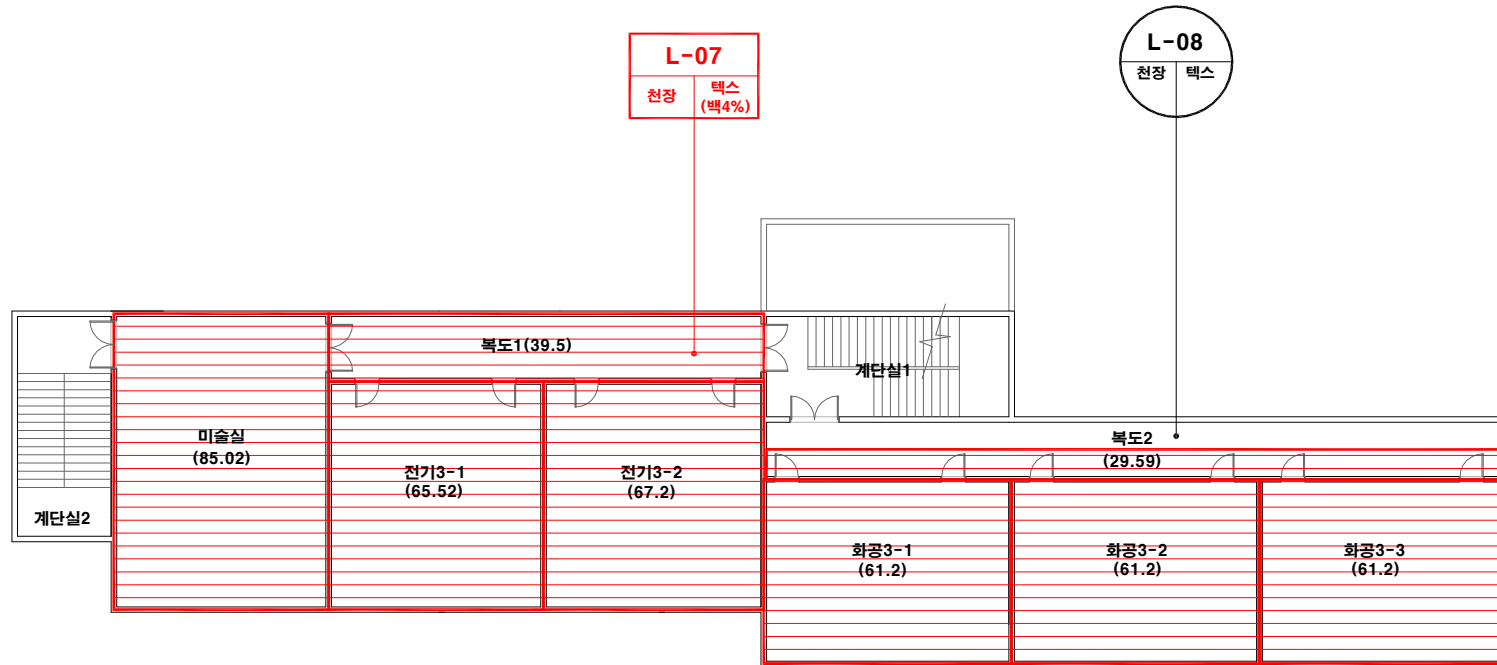
# 이리공업고등학교(화공과2실습실) 4층

시료 번호	시료 채취 위치	건축 자재	동일 물질 구역	면적(m <sup>2</sup> ), 부피(m <sup>3</sup> ), 길이(m)	석면 종류	석면 함유량(%)	위해성 평가 점수	위해성 등급	관리 방안
L-07	4층 복도1 천장	텍스	4층 미술실, 복도1, 전기3-1, 전기3-2, 화공3-1, 화공3-2, 화공3-3, 복도2 일부 천장	470.43 m <sup>2</sup>	백석면	4%	10	낮음	<석면함유 건축자재의 잠재적인 손상 가능성이 낮은 상태> 1)비산성과 손상이 동시에 있는 경우 손상에 대한 보수 2)석면함유 건축자재 또는 설비에 대한 지속적인 유지관리 3) 석면함유 건축자재 또는 설비가 손상되었을 경우 즉시 보수 4)석면함유 건축자재를 인위적으로 손상시키지 않도록 함 5) 전기공사, 배선공사등 건축을 유지보수 공사시 석면함유설비 또는 자재가 훼손되어 석면이 비산되지 않도록 작업수행

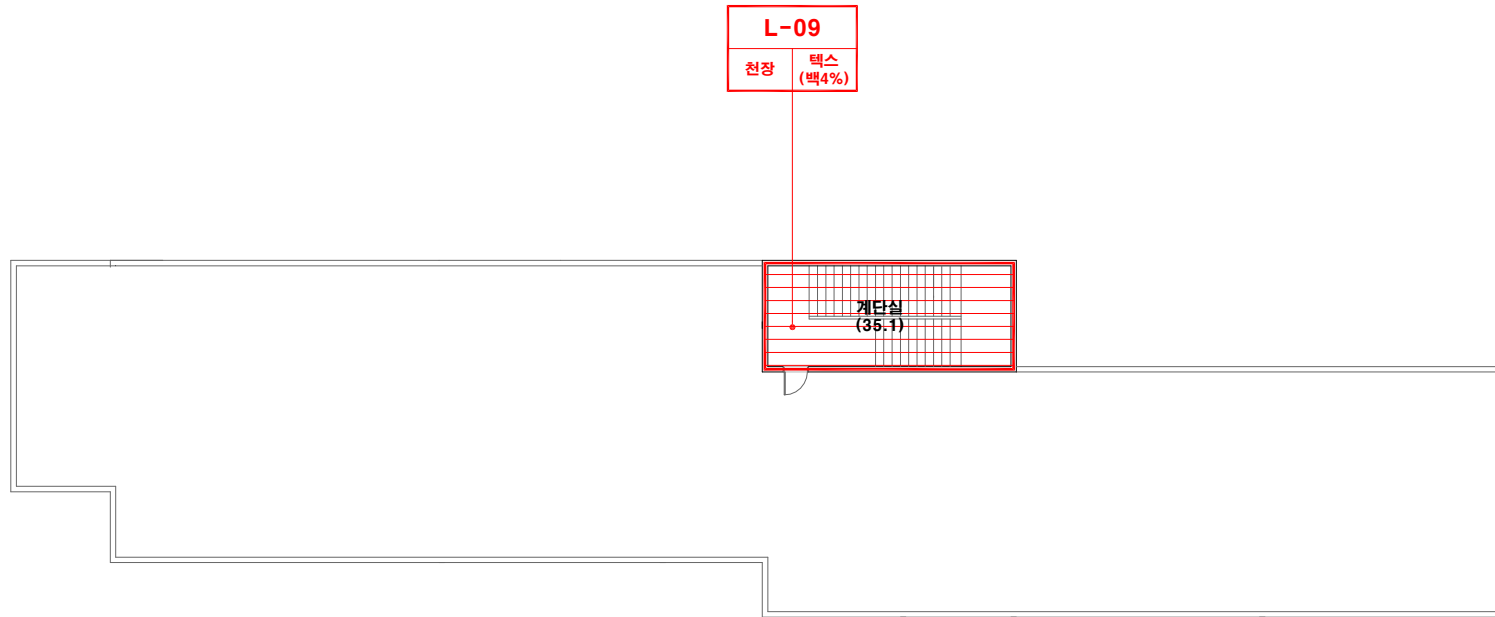
# 이리공업고등학교(화공과2실습실) 옥상층

시료 번호	시료 채취 위치	건축 자재	동일 물질 구역	면적(m <sup>2</sup> ), 부피(m <sup>3</sup> ), 길이(m)	석면 종류	석면 함유량(%)	위해성 평가 점수	위해성 등급	관리 방안
L-09	옥상층 계단실 천장	텍 스	옥상층 계단실 천장	35.1 m <sup>2</sup>	백석면	4%	5	낮음	<석면함유 건축자재의 잠재적인 손상 가능성이 낮은 상태> 1)비산성과 손상이 동시에 있는 경우 손상에 대한 보수 2)석면함유 건축자재 또는 설비에 대한 지속적인 유지관리 3) 석면함유 건축자재 또는 설비가 손상되었을 경우 즉시 보수 4)석면함유 건축자재를 인위적으로 손상시키지 않도록 함 5) 전기공사, 배선공사등 건축물 유지보수 공사시 석면함유설비 또는 자재가 훼손되어 석면이 비산되지 않도록 작업수행

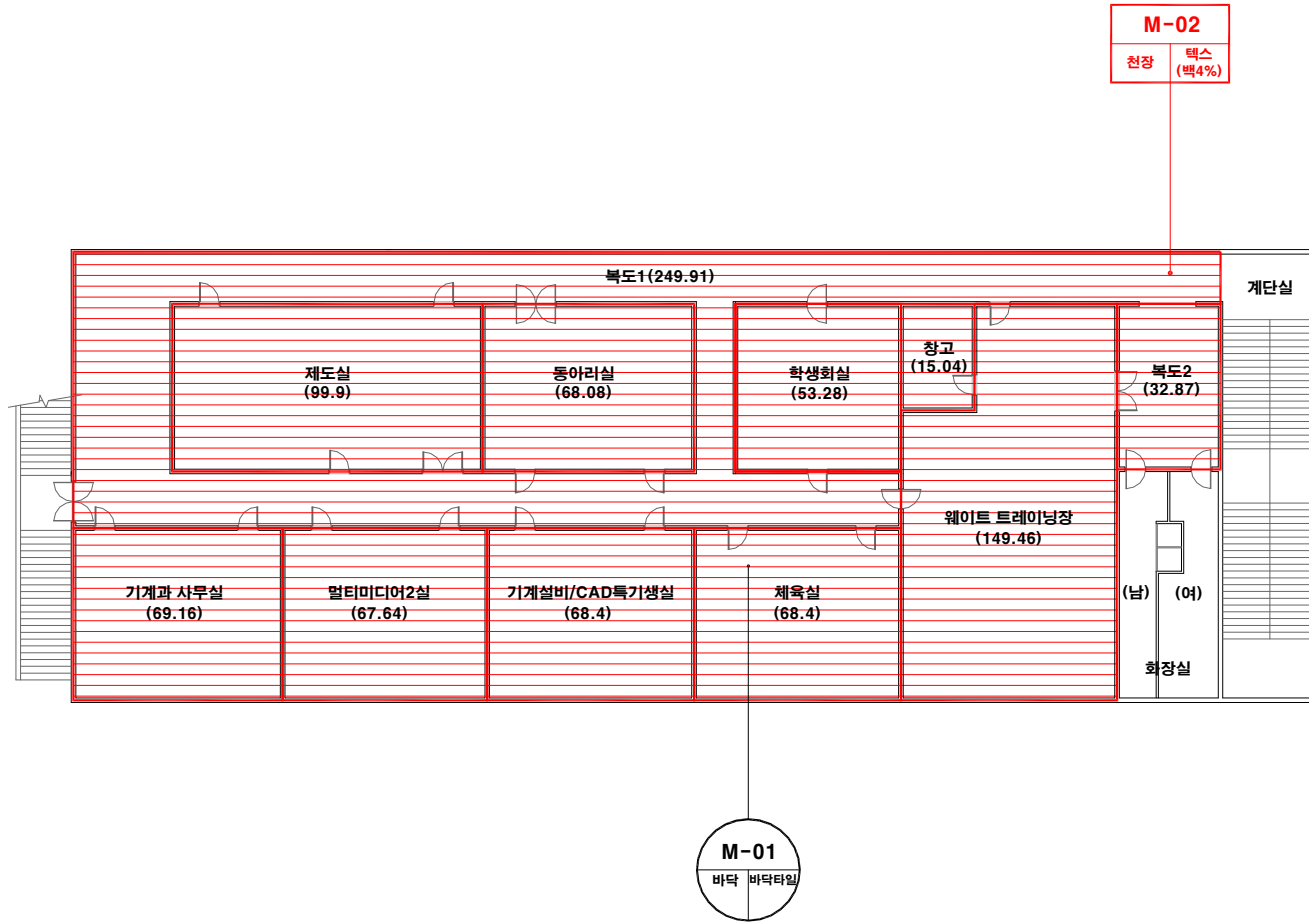
# 이리공업고등학교(기계과1실습실) 2층

시료 번호	시료 채취 위치	건축 자재	동일 물질 구역	면적(m <sup>2</sup> ), 부피(m <sup>3</sup> ), 길이(m)	석면 종류	석면 함유량(%)	위해성 평가 점수	위해성 등급	관리 방안
M-02	2층 복도1 천장	텍스	2층 제도실, 동아리실, 기계과 사무실, 멀티미디어2실, 기계설비/CAD특기생실, 학생회실, 창고, 체육실, 웨이트 트레이닝장, 복도1,2 천장	942.14 m <sup>2</sup>	백석면	4%	9	낮음	<석면함유 건축자재의 잠재적인 손상 가능성이 낮은 상태> 1)비산성과 손상이 동시에 있는 경우 손상에 대한 보수 2)석면함유 건축자재 또는 설비에 대한 지속적인 유지관리 3) 석면함유 건축자재 또는 설비가 손상되었을 경우 즉시 보수 4)석면함유 건축자재를 인위적으로 손상시키지 않도록 함 5) 전기공사, 배선공사등 건축물 유지보수 공사시 석면함유설비 또는 자재가 훼손되어 석면이 비산되지 않도록 작업수행

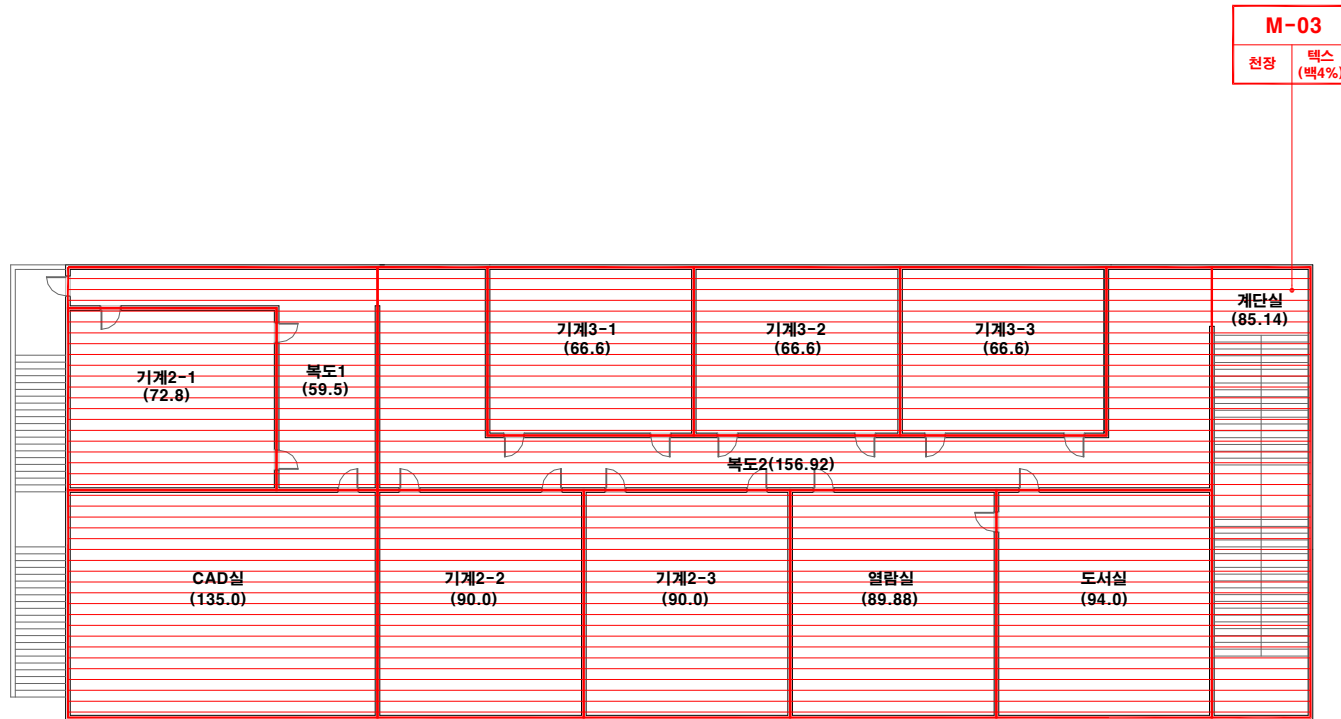
# 이리공업고등학교(기계과1실습실) 3층

시료 번호	시료 채취 위치	건축 자재	동일 물질 구역	면적(㎡) , 부피(㎥) , 길이(m)	석면 종류	석면 함유량(%)	위해성 평가 점수	위해성 등급	관리 방안
M-03	3층 계단실 천장	텍스	3층 기계2-1, 복도1,2, CAD실, 기계3-1, 기계3-2, 기계3-3, 기계2-2, 기계2-3, 열람실, 도서실, 계단실 천장	1,073.04 ㎡	백석면	4%	10	낮음	<석면함유 건축자재의 잠재적인 손상 가능성이 낮은 상태> 1)비산성과 손상이 동시에 있는 경우 손상에 대한 보수 2)석면함유 건축자재 또는 설비에 대한 지속적인 유지관리 3) 석면함유 건축자재 또는 설비가 손상되었을 경우 즉시 보수 4)석면함유 건축자재를 인위적으로 손상시키지 않도록 함 5) 전기공사, 배선공사등 건축물 유지보수 공사시 석면함유설비 또는 자재가 훼손되어 석면이 비산되지 않도록 작업수행

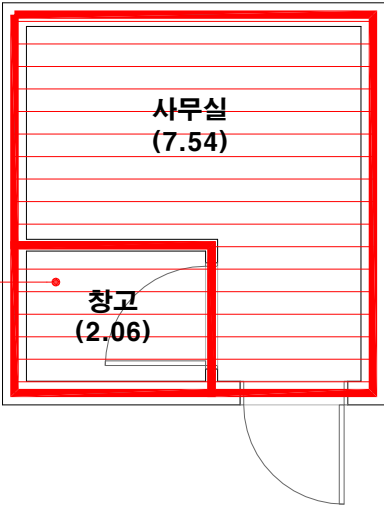
# 이리공업고등학교(수위실)

**N-01**

천장	텍스 (백4%)
----	-------------

시료 번호	시료 채취 위치	건축 자재	동일 물질 구역	면적(m <sup>2</sup> ), 부피(m <sup>3</sup> ), 길이(m)	석면 종류	석면 함유량(%)	위해성 평가 점수	위해성 등급	관리 방안
N-01	창고 천장	텍스	창고, 사무실 천장	9.6 m <sup>2</sup>	백석면	4%	9	낮음	<석면함유 건축자재의 잠재적인 손상 가능성이 낮은 상태> 1)비산성과 손상이 동시에 있는 경우 손상에 대한 보수 2)석면함유 건축자재 또는 설비에 대한 지속적인 유지관리 3) 석면함유 건축자재 또는 설비가 손상되었을 경우 즉시 보수 4)석면함유 건축자재를 인위적으로 손상시키지 않도록 함 5) 전기공사, 배선공사등 건축물 유지보수 공사시 석면함유설비 또는 자재가 훼손되어 석면이 비산되지 않도록 작업수행
