건축물 석면 지도

[이리공업고등학교(전기과동)]

전북 익산시 동서로14길 30-2

(주) 알 파 석 면 연구 소
Alpha an institute

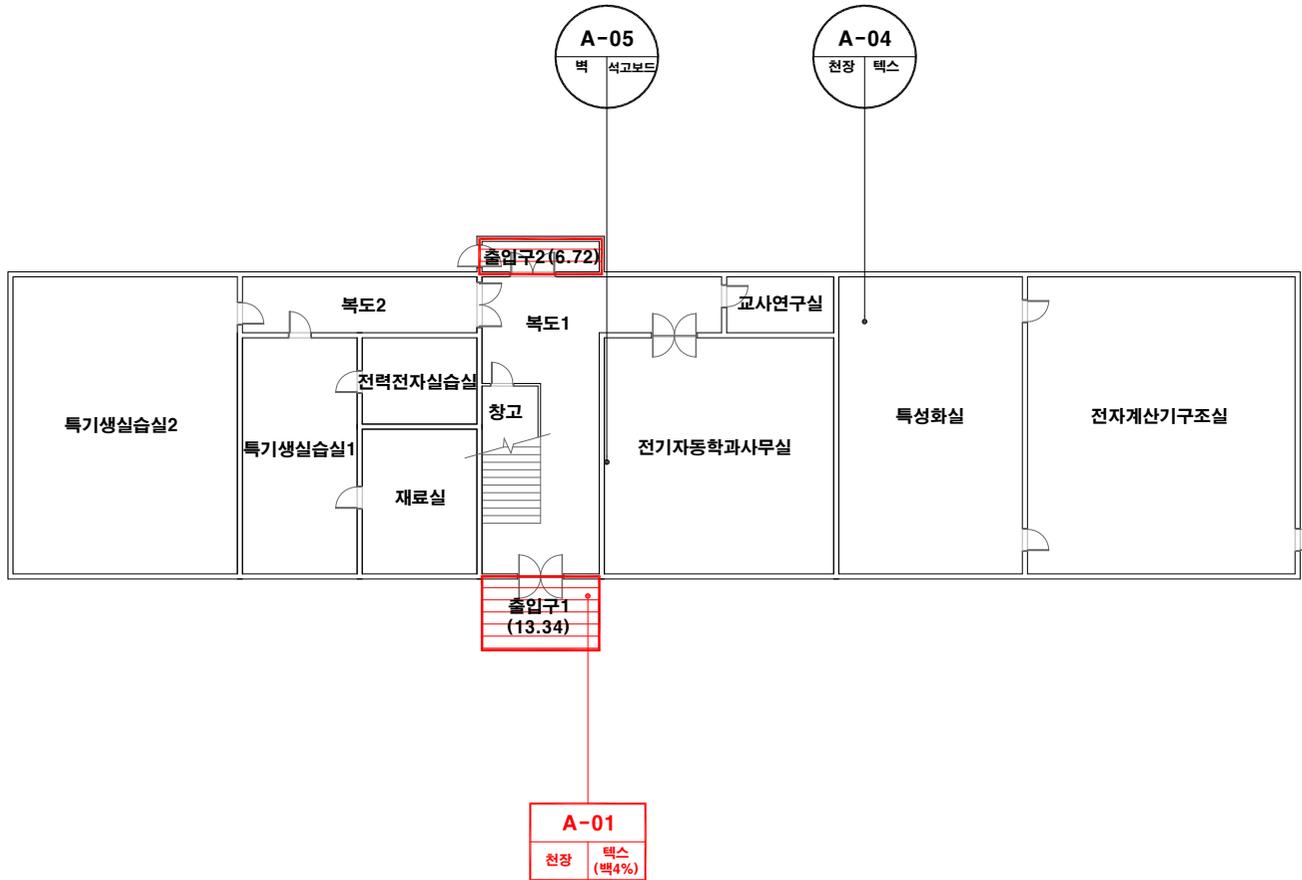
이리공업고등학교(전기과동) 1층

시료 번호	시료 채취 위치	건축 자재	동일 물질 구역	면적(m ²), 부피(m ³), 길이(m)	석면 종류	석면 함유량(%)	위해성 평가 점수	위해성 등급	관리 방안
A-01	1층 출입구1 천장	텍스	1층 출입구1,2 천장	20.06 m ²	백석면	4%	7	낮음	<석면함유 건축자재의 잠재적인 손상 가능성이 낮은 상태> 1)비산성과 손상이 동시에 있는 경우 손상에 대한 보수 2)석면함유 건축자재 또는 설비에 대한 지속적인 유지관리 3) 석면함유 건축자재 또는 설비가 손상되었을 경우 즉시 보수 4)석면함유 건축자재를 인위적으로 손상시키지 않도록 함 5) 전기공사, 배선공사등 건축을 유지보수 공사시 석면함유설비 또는 자재가 훼손되어 석면이 비산되지 않도록 작업수행

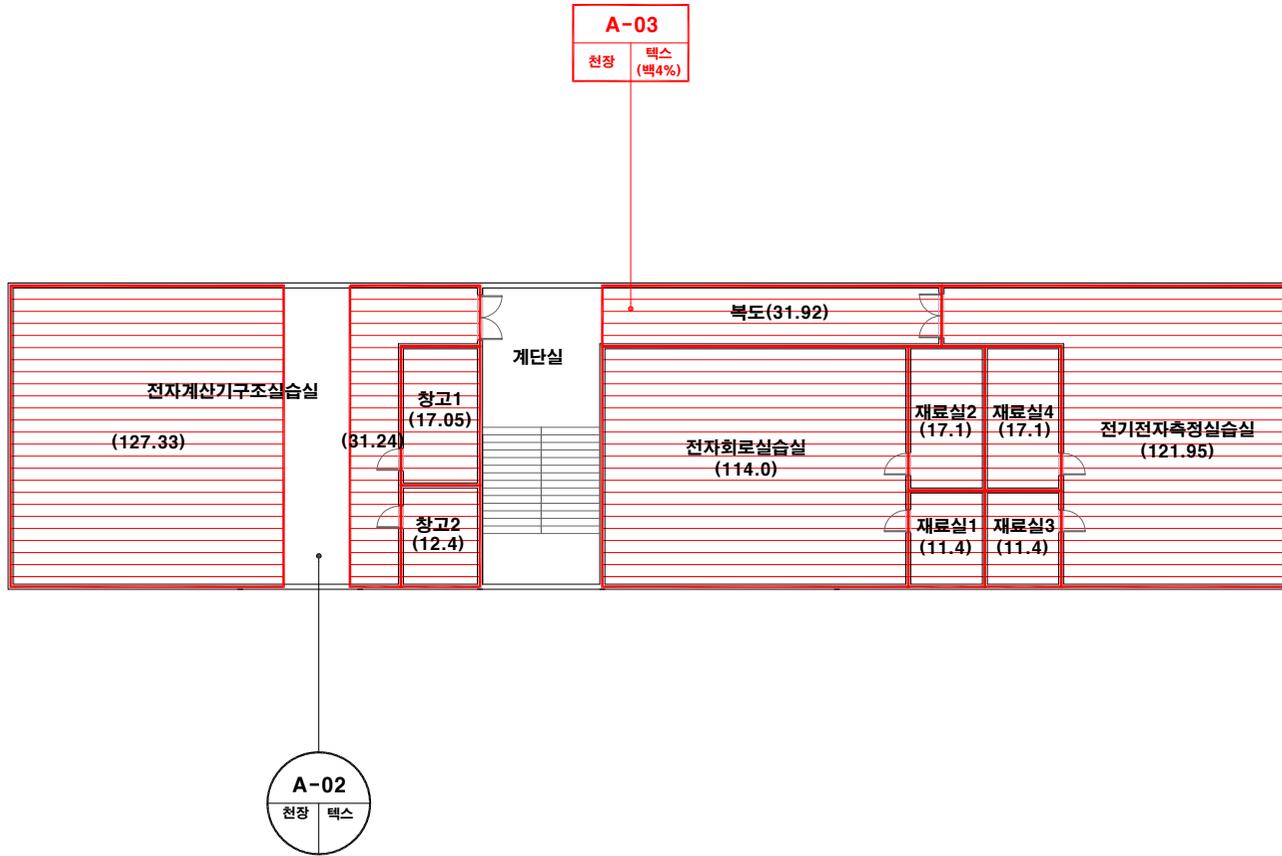
이리공업고등학교(전기과동) 3층

시료 번호	시료 채취 위치	건축 자재	동일 물질 구역	면적(m ²), 부피(m ³), 길이(m)	석면 종류	석면 함유량(%)	위해성 평가 점수	위해성 등급	관리 방안
A-03	3층 복도 천장	텍스	3층 전자계산기구조립실습실 일부, 창고1,2, 복도, 전자회로실습실, 전기전자측정실습실, 재료실 1,2,3,4 천장	512.89 m ²	백석면	4%	7	낮음	<석면함유 건축자재의 잠재적인 손상 가능성이 낮은 상태> 1)비산성과 손상이 동시에 있는 경우 손상에 대한 보수 2)석면함유 건축자재 또는 설비에 대한 지속적인 유지관리 3) 석면함유 건축자재 또는 설비가 손상되었을 경우 즉시 보수 4)석면함유 건축자재를 인위적으로 손상시키지 않도록 함 5) 전기공사, 배선공사등 건축물 유지보수 공사시 석면함유설비 또는 자재가 훼손되어 석면이 비산되지 않도록 작업수행

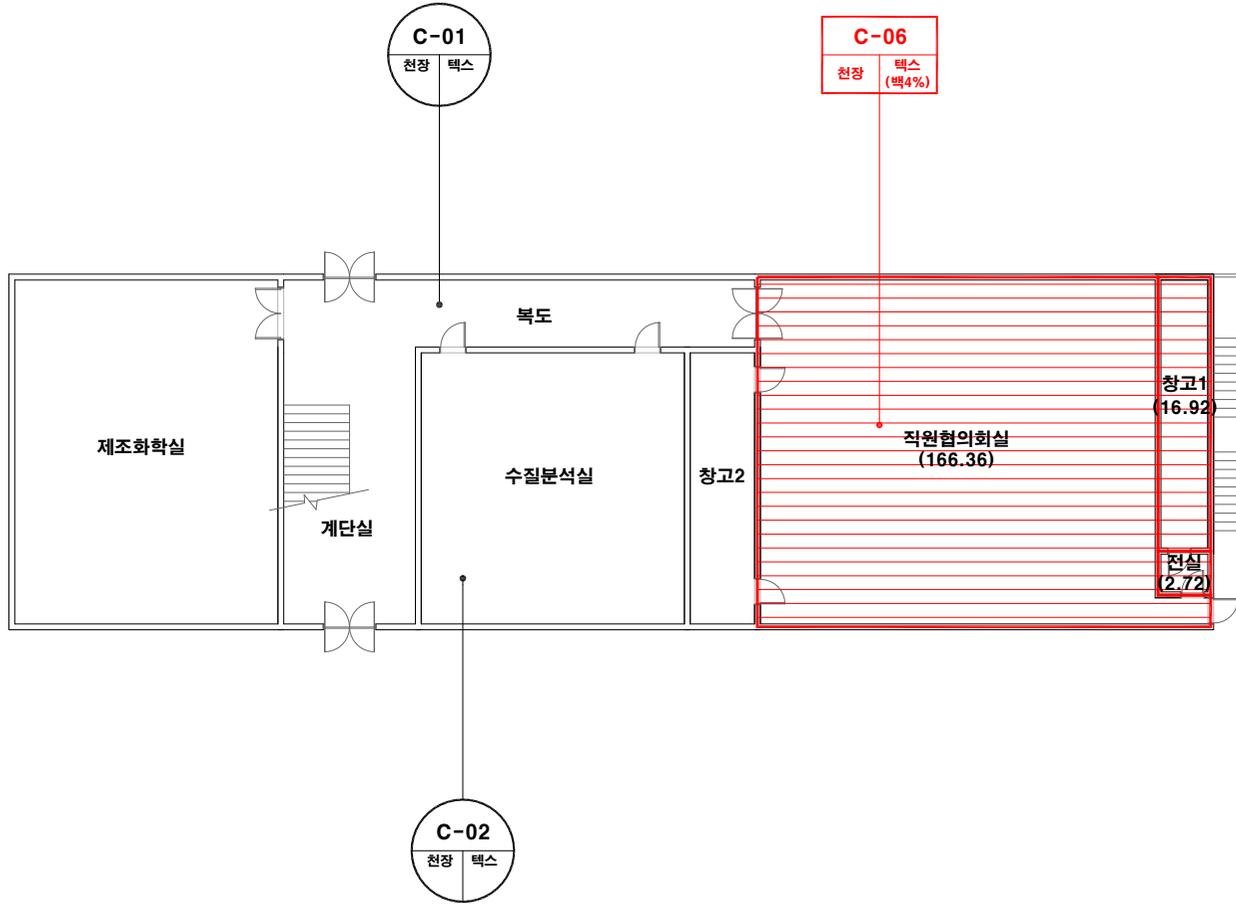
이리공업고등학교(화공과1실습실) 1층

시료 번호	시료 채취 위치	건축 자재	동일 물질 구역	면적(m ²), 부피(m ³), 길이(m)	석면 종류	석면 함유량(%)	위해성 평가 점수	위해성 등급	관리 방안
C-06	1층 직원협의회의실 천장	텍스	1층 직원협의회의실, 창고1, 전실 천장	186.0 m ²	백석면	4%	3	낮음	<석면함유 건축자재의 잠재적인 손상 가능성이 낮은 상태> 1)비산성과 손상이 동시에 있는 경우 손상에 대한 보수 2)석면함유 건축자재 또는 설비에 대한 지속적인 유지관리 3) 석면함유 건축자재 또는 설비가 손상되었을 경우 즉시 보수 4)석면함유 건축자재를 인위적으로 손상시키지 않도록 함 5) 전기공사, 배선공사등 건축물 유지보수 공사시 석면함유설비 또는 자재가 훼손되어 석면이 비산되지 않도록 작업수행

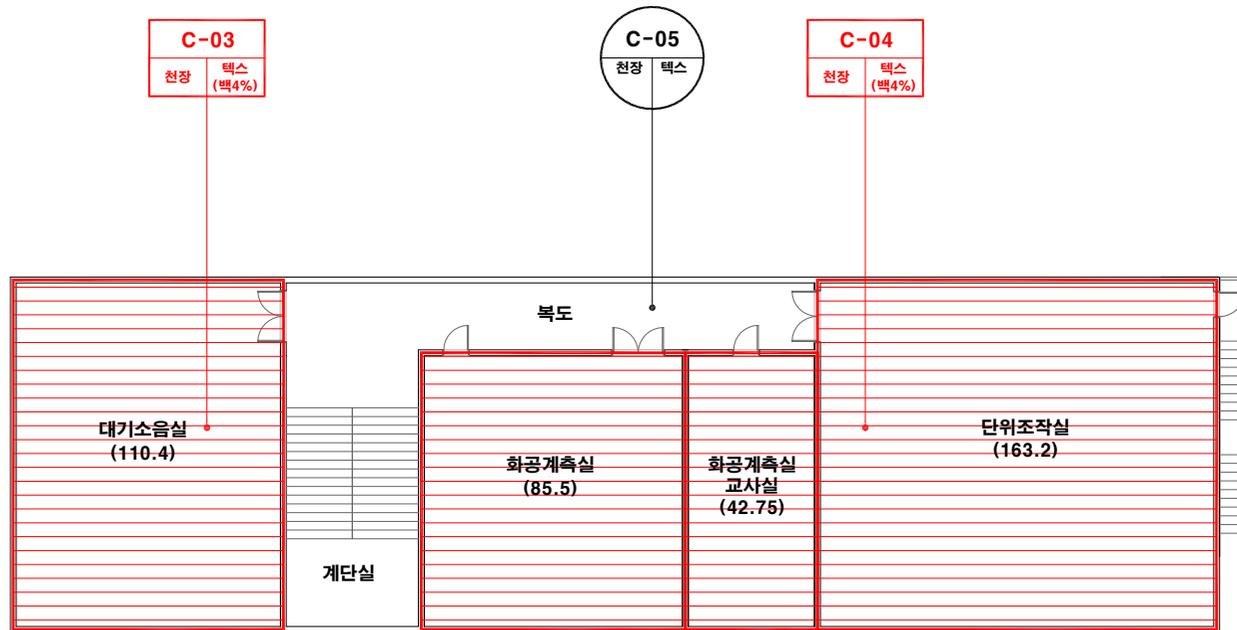
이리공업고등학교(화공과1실습실) 2층

시료 번호	시료 채취 위치	건축 자재	동일 물질 구역	면적(m ²), 부피(m ³), 길이(m)	석면 종류	석면 함유량(%)	위해성 평가 점수	위해성 등급	관리 방안
C-03	2층 대기소음실 천장	텍스	2층 대기소음실 천장	110.4 m ²	백석면	4%	7	낮음	<석면함유 건축자재의 잠재적인 손상 가능성이 낮은 상태> 1)비산성과 손상이 동시에 있는 경우 손상에 대한 보수 2)석면함유 건축자재 또는 설비에 대한 지속적인 유지관리 3) 석면함유 건축자재 또는 설비가 손상되었을 경우 즉시 보수 4)석면함유 건축자재를 인위적으로 손상시키지 않도록 함 5) 전기공사, 배선공사등 건축을 유지보수 공사시 석면함유설비 또는 자재가 훼손되어 석면이 비산되지 않도록 작업수행
C-04	2층 단위조작실 천장	텍스	2층 화공계측실, 화공계측실교사실, 단위조작실 천장	291.45 m ²	백석면	4%	7	낮음

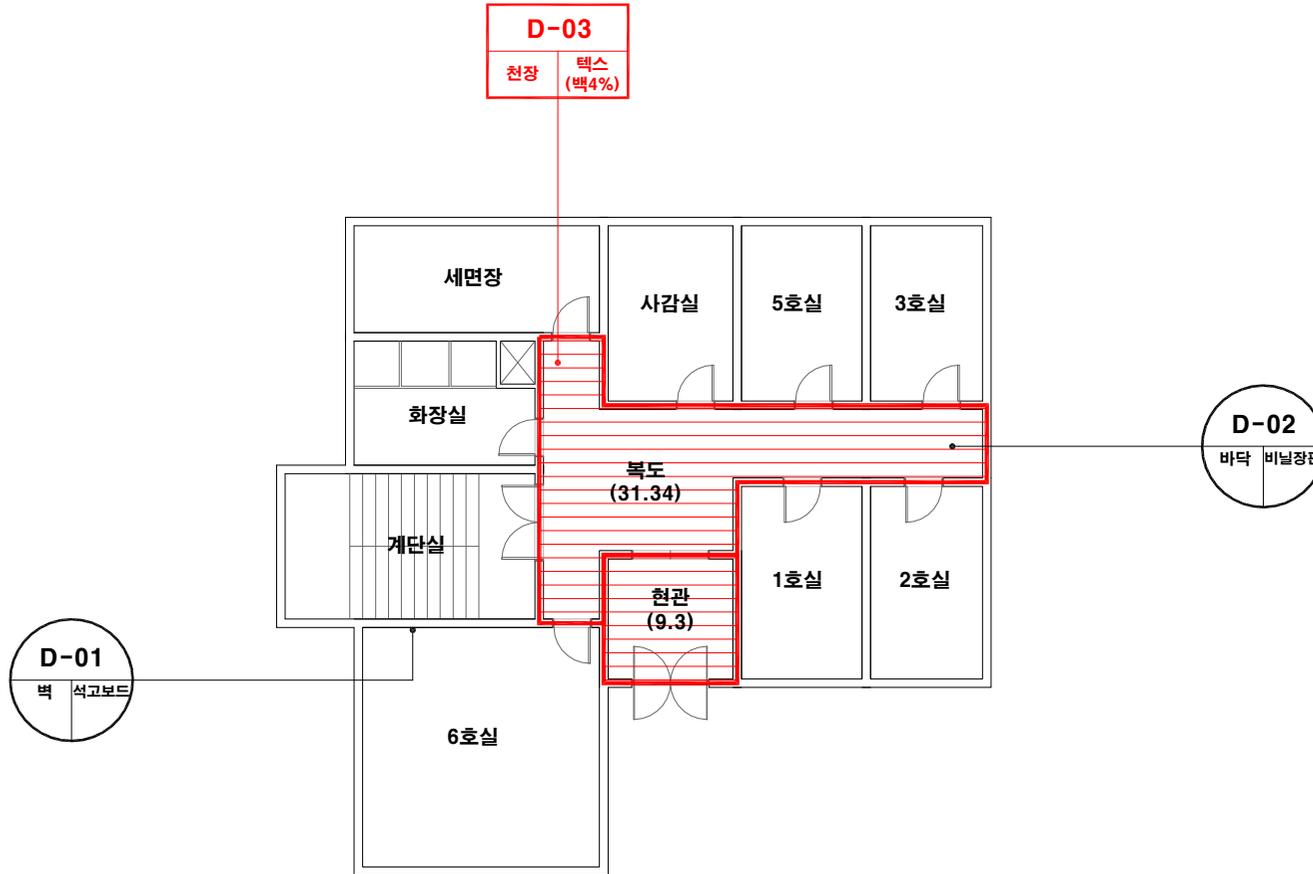
이리공업고등학교(기숙사) 1층

시료 번호	시료 채취 위치	건축 자재	동일 물질 구역	면적(m ²), 부피(m ³), 길이(m)	석면 종류	석면 함유량(%)	위해성 평가 점수	위해성 등급	관리 방안
D-03	1층 복도 천장	텍스	1층 복도, 현관 천장	40.64 m ²	백석면	4%	7	낮음	<석면함유 건축자재의 잠재적인 손상 가능성이 낮은 상태> 1)비산성과 손상이 동시에 있는 경우 손상에 대한 보수 2)석면함유 건축자재 또는 설비에 대한 지속적인 유지관리 3) 석면함유 건축자재 또는 설비가 손상되었을 경우 즉시 보수 4)석면함유 건축자재를 인위적으로 손상시키지 않도록 함 5) 전기공사, 배선공사등 건축물 유지보수 공사시 석면함유설비 또는 자재가 훼손되어 석면이 비산되지 않도록 작업수행

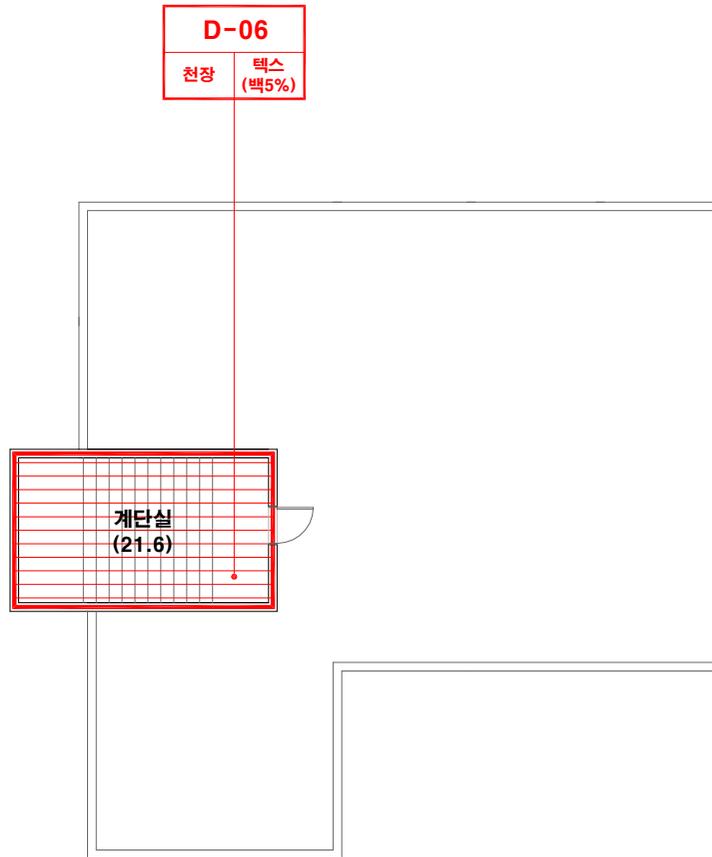
이리공업고등학교(기숙사) 옥상층

시료 번호	시료 채취 위치	건축 자재	동일 물질 구역	면적(m ²), 부피(m ³), 길이(m)	석면 종류	석면 함유량(%)	위해성 평가 점수	위해성 등급	관리 방안
D-06	옥상층 계단실 천장	텍스	옥상층 계단실 천장	21.6 m ²	백석면	5%	5	낮음	<석면함유 건축자재의 잠재적인 손상 가능성이 낮은 상태> 1)비산성과 손상이 동시에 있는 경우 손상에 대한 보수 2)석면함유 건축자재 또는 설비에 대한 지속적인 유지관리 3) 석면함유 건축자재 또는 설비가 손상되었을 경우 즉시 보수 4)석면함유 건축자재를 인위적으로 손상시키지 않도록 함 5) 전기공사, 배선공사등 건축물 유지보수 공사시 석면함유설비 또는 자재가 훼손되어 석면이 비산되지 않도록 작업수행

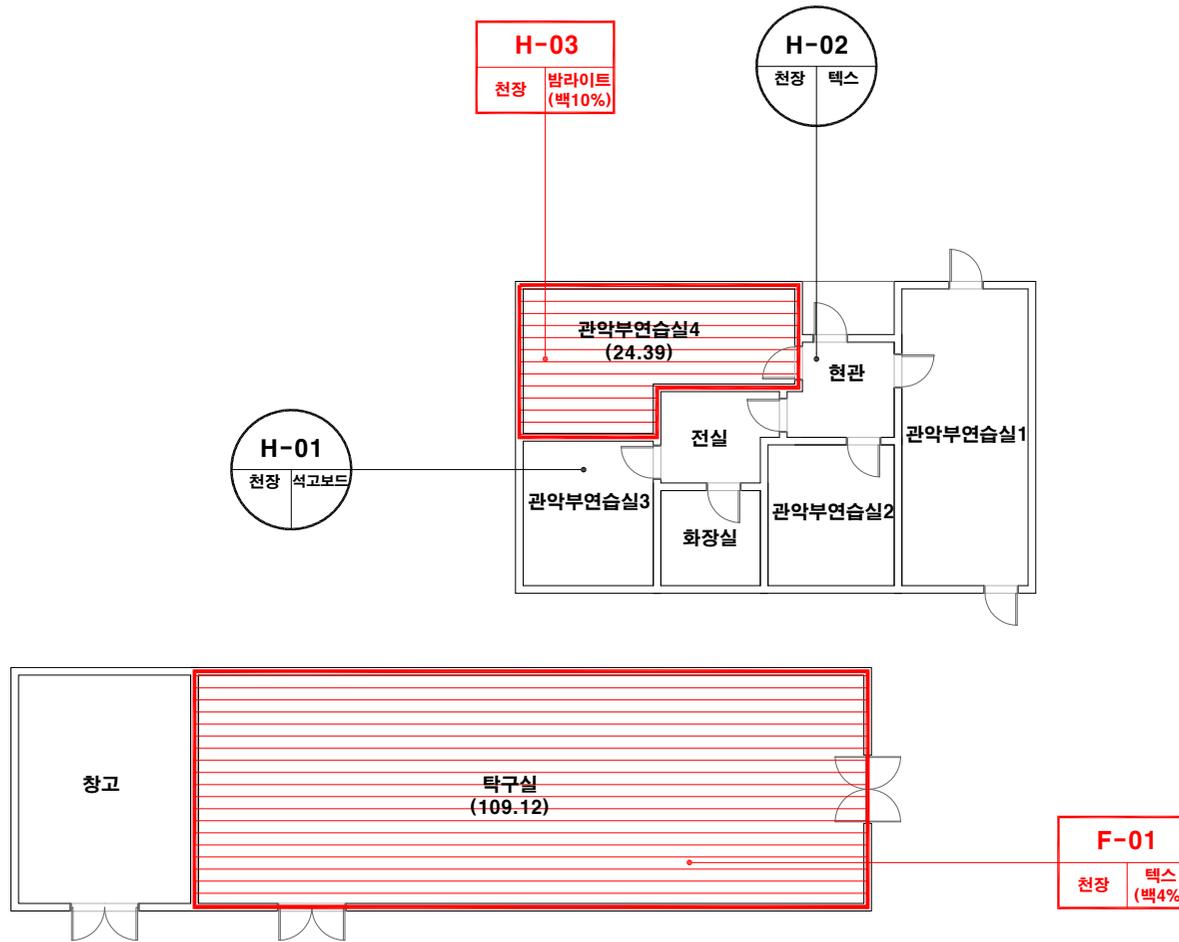
이리공업고등학교(탁구장, 창고, 관악부연습실)

시료 번호	시료 채취 위치	건축 자재	동일 물질 구역	면적(m ²), 부피(m ³), 길이(m)	석면 종류	석면 함유량(%)	위해성 평가 점수	위해성 등급	관리 방안
F-01	탁구실 천장	텍스	탁구실 천장	109.12 m ²	백석면	4%	7	낮음	<석면함유 건축자재의 잠재적인 손상 가능성이 낮은 상태> 1) 비산성과 손상이 동시에 있는 경우 손상에 대한 보수 2) 석면함유 건축자재 또는 설비에 대한 지속적인 유지관리 3) 석면함유 건축자재 또는 설비가 손상되었을 경우 즉시 보수 4) 석면함유 건축자재를 인위적으로 손상시키지 않도록 함 5) 전기공사, 배선공사 등 건축을 유지보수 공사시 석면함유설비 또는 자재가 훼손되어 석면이 비산되지 않도록 작업수행
H-03	관악부연습실4 천장	발라이트	관악부연습실4 천장	24.39 m ²	백석면	10%	7	낮음

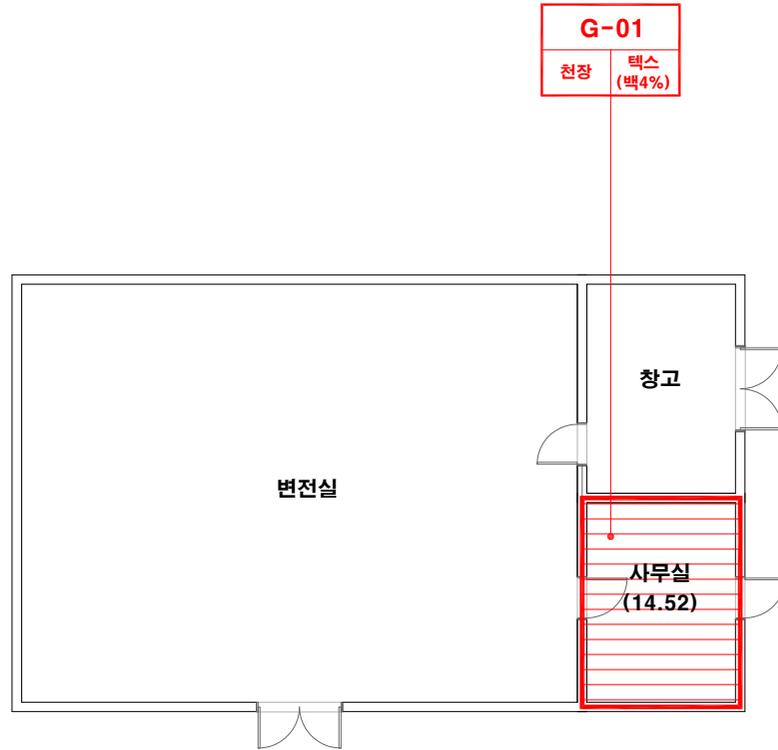
이리공업고등학교(변전실)

시료 번호	시료 채취 위치	건축 자재	동일 물질 구역	면적(m ²), 부피(m ³), 길이(m)	석면 종류	석면 함유량(%)	위해성 평가 점수	위해성 등급	관리 방안
G-01	사무실 천장	텍스	사무실 천장	14.52 m ²	백석면	4%	3	낮음	<석면함유 건축자재의 잠재적인 손상 가능성이 낮은 상태> 1)비산성과 손상이 동시에 있는 경우 손상에 대한 보수 2)석면함유 건축자재 또는 설비에 대한 지속적인 유지관리 3) 석면함유 건축자재 또는 설비가 손상되었을 경우 즉시 보수 4)석면함유 건축자재를 인위적으로 손상시키지 않도록 함 5) 전기공사, 배선공사등 건축물 유지보수 공사시 석면함유설비 또는 자재가 훼손되어 석면이 비산되지 않도록 작업수행

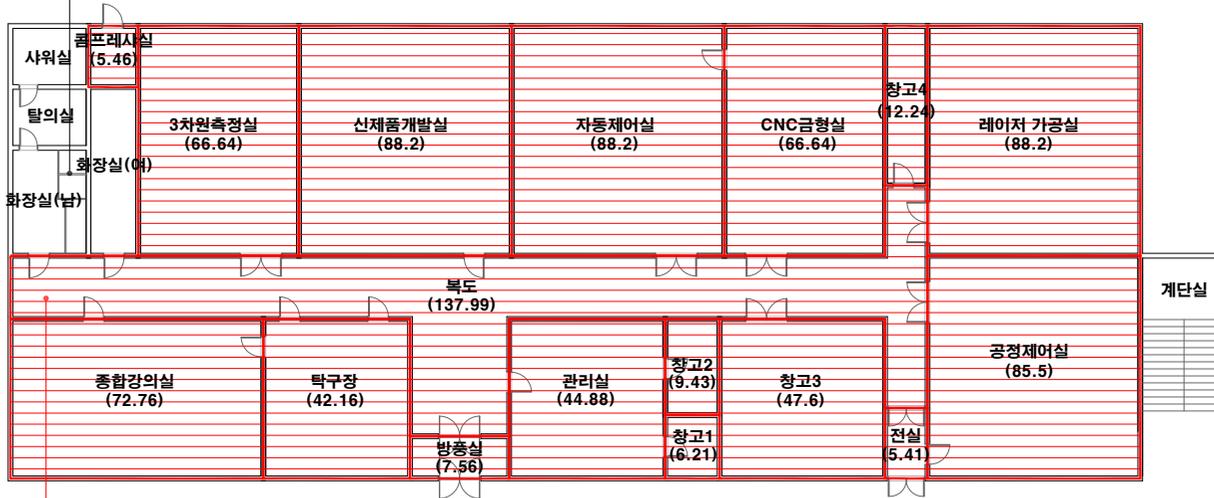
이리공업고등학교(강당동) 1층

I-01
칸막이 큐비클

I-02
천장 텍스 (백4%)

시료 번호	시료 채취 위치	건축 자재	동일 물질 구역	면적(m ²), 부피(m ³), 길이(m)	석면 종류	석면 함유량(%)	위해성 평가 점수	위해성 등급	관리 방안
I-02	1층 복도 천장	텍스	1층 콤프레사실, 3차원측정실, 신제품개발실, 자동제어실, CNC금형실, 창고4, 레이저가공실, 종합강의실, 탁구장, 복도, 방풍실, 관리실, 창고1,2,3, 전실, 공정제어실 천장	875.08 m ²	백석면	4%	8	낮음	<석면함유 건축자재의 잠재적인 손상 가능성이 낮은 상태> 1)비산성과 손상이 동시에 있는 경우 손상에 대한 보수 2)석면함유 건축자재 또는 설비에 대한 지속적인 유지관리 3) 석면함유 건축자재 또는 설비가 손상되었을 경우 즉시 보수 4)석면함유 건축자재를 인위적으로 손상시키지 않도록 함 5) 전기공사, 배선공사등 건축물 유지보수 공사시 석면함유설비 또는 자재가 훼손되어 석면이 비산되지 않도록 작업수행

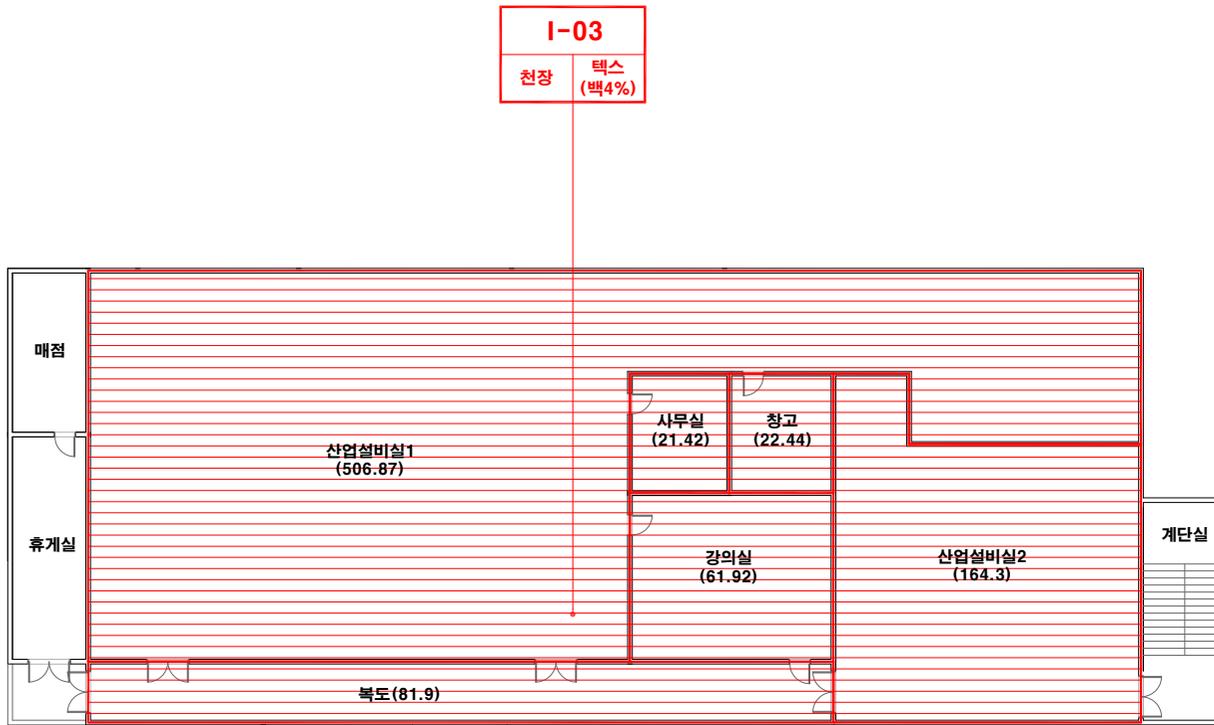
이리공업고등학교(강당동) 2층

시료 번호	시료 채취 위치	건축 자재	동일 물질 구역	면적(m ²), 부피(m ³), 길이(m)	석면 종류	석면 함유량(%)	위해성 평가 점수	위해성 등급	관리 방안
I-03	2층 산업설비실1 천장	텍스	2층 산업설비실1, 사무실, 창고, 강의실, 산업설비실2, 복도 천장	858.85 m ²	백석면	4%	8	낮음	<석면함유 건축자재의 잠재적인 손상 가능성이 낮은 상태> 1)비산성과 손상이 동시에 있는 경우 손상에 대한 보수 2)석면함유 건축자재 또는 설비에 대한 지속적인 유지관리 3) 석면함유 건축자재 또는 설비가 손상되었을 경우 즉시 보수 4)석면함유 건축자재를 인위적으로 손상시키지 않도록 함 5) 전기공사, 배선공사등 건축물 유지보수 공사시 석면함유설비 또는 자재가 훼손되어 석면이 비산되지 않도록 작업수행

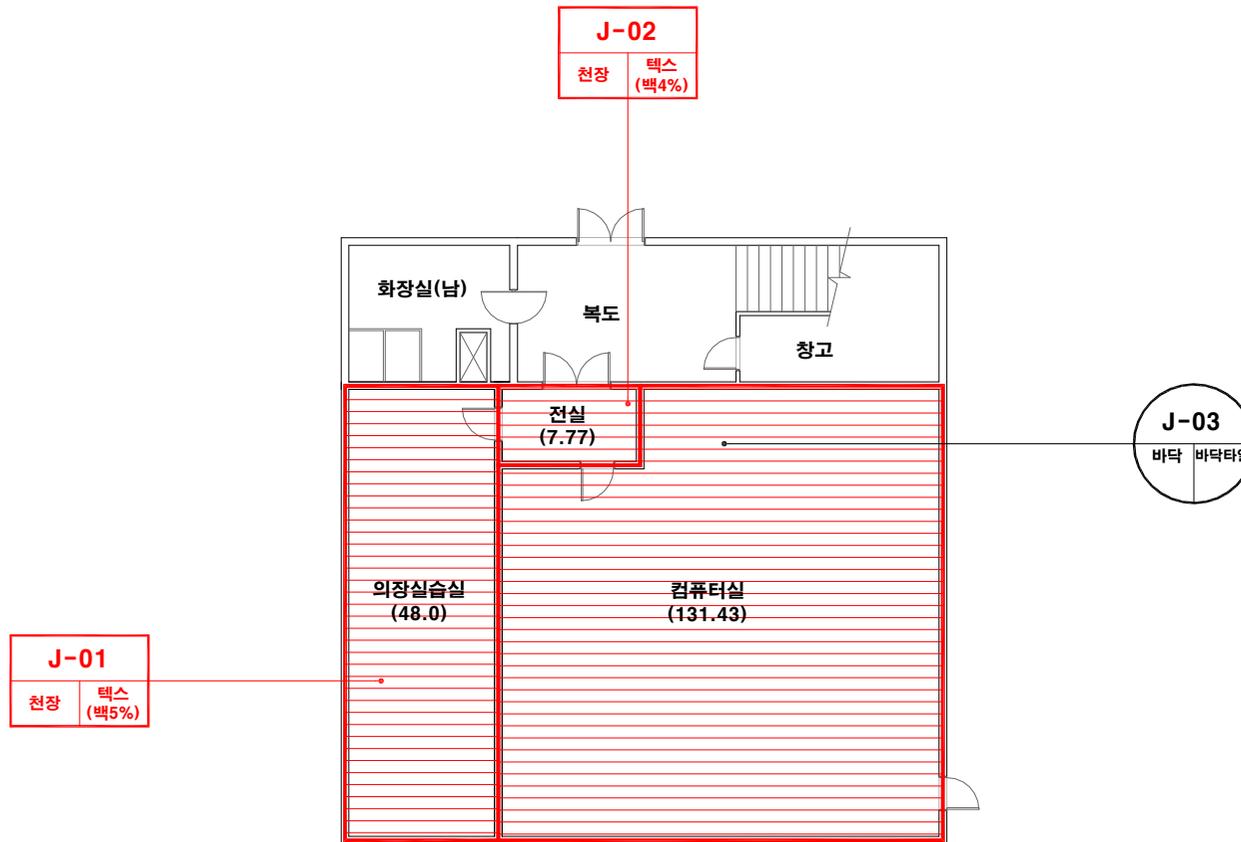
이리공업고등학교(건축과동) 1층

시료 번호	시료 채취 위치	건축 자재	동일 물질 구역	면적(m ²), 부피(m ³), 길이(m)	석면 종류	석면 함유량(%)	위해성 평가 점수	위해성 등급	관리 방안
J-01	1층 의장실습실 천장	텍스	1층 의장실습실 천장	48.0 m ²	백석면	5%	7	낮음	<석면함유 건축자재의 잠재적인 손상 가능성이 낮은 상태> 1)비산성과 손상이 동시에 있는 경우 손상에 대한 보수 2)석면함유 건축자재 또는 설비에 대한 지속적인 유지관리 3) 석면함유 건축자재 또는 설비가 손상되었을 경우 즉시 보수 4)석면함유 건축자재를 인위적으로 손상시키지 않도록 함 5) 전기공사, 배선공사등 건축물 유지보수 공사시 석면함유설비 또는 자재가 훼손되어 석면이 비산되지 않도록 작업수행
J-02	1층 전실 천장	텍스	1층 전실, 컴퓨터실 천장	139.2 m ²	백석면	4%	7	낮음

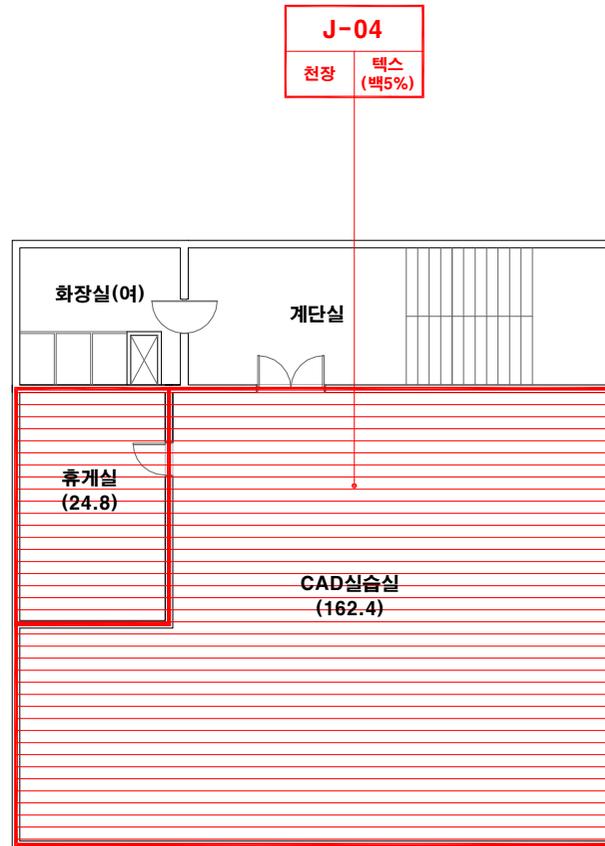
이리공업고등학교(건축과동) 2층

시료 번호	시료 채취 위치	건축 자재	동일 물질 구역	면적(m ²), 부피(m ³), 길이(m)	석면 종류	석면 함유량(%)	위해성 평가 점수	위해성 등급	관리 방안
J-04	2층 CAD실습실 천장	텍스	2층 휴게실, CAD실습실 천장	187.2 m ²	백석면	5%	7	낮음	<석면함유 건축자재의 잠재적인 손상 가능성이 낮은 상태> 1)비산성과 손상이 동시에 있는 경우 손상에 대한 보수 2)석면함유 건축자재 또는 설비에 대한 지속적인 유지관리 3) 석면함유 건축자재 또는 설비가 손상되었을 경우 즉시 보수 4)석면함유 건축자재를 인위적으로 손상시키지 않도록 함 5) 전기공사, 배선공사등 건축물 유지보수 공사시 석면함유설비 또는 자재가 훼손되어 석면이 비산되지 않도록 작업수행

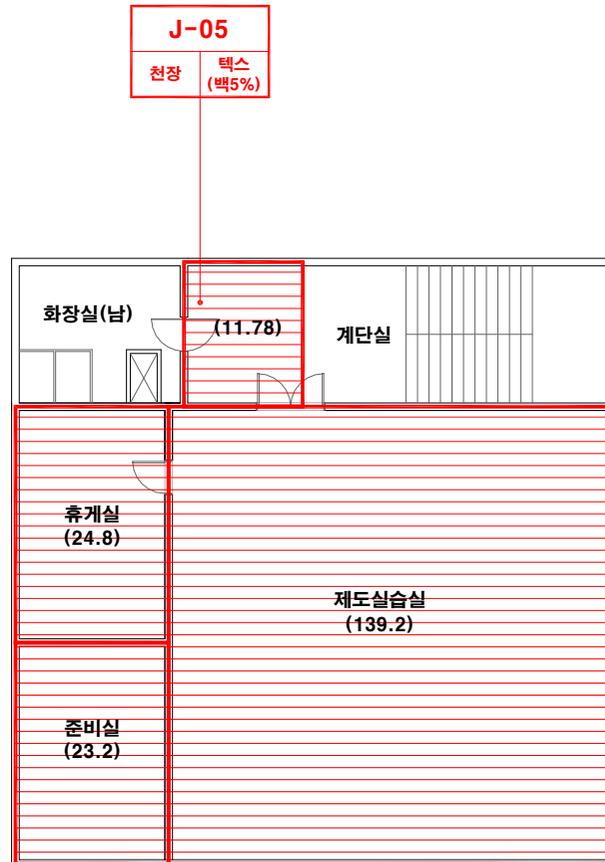
이리공업고등학교(건축과동) 3층

시료 번호	시료 채취 위치	건축 자재	동일 물질 구역	면적(m ²), 부피(m ³), 길이(m)	석면 종류	석면 함유량(%)	위해성 평가 점수	위해성 등급	관리 방안
J-05	3층 계단실 천장	텍 스	3층 휴게실, 준비실, 제도실습실, 계단실 일부 천장	198.98 m ²	백석면	5%	7	낮음	<석면함유 건축자재의 잠재적인 손상 가능성이 낮은 상태> 1)비산성과 손상이 동시에 있는 경우 손상에 대한 보수 2)석면함유 건축자재 또는 설비에 대한 지속적인 유지관리 3) 석면함유 건축자재 또는 설비가 손상되었을 경우 즉시 보수 4)석면함유 건축자재를 인위적으로 손상시키지 않도록 함 5) 전기공사, 배선공사등 건축물 유지보수 공산시 석면함유설비 또는 자재가 훼손되어 석면이 비산되지 않도록 작업수행

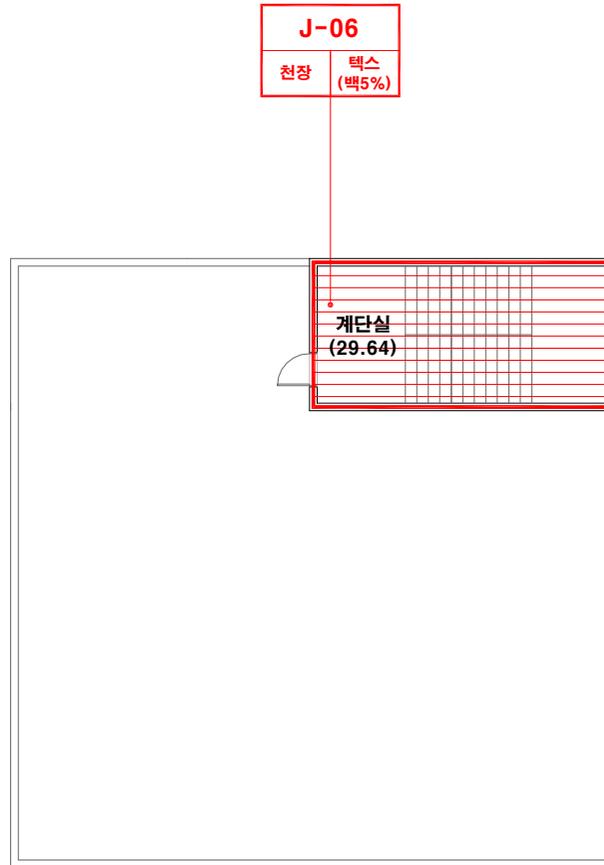
이리공업고등학교(건축과동) 옥상층

시료 번호	시료 채취 위치	건축 자재	동일 물질 구역	면적(m ²), 부피(m ³), 길이(m)	석면 종류	석면 함유량(%)	위해성 평가 점수	위해성 등급	관리 방안
J-06	옥상층 계단실 천장	텍스	옥상층 계단실 천장	29.64 m ²	백석면	5%	5	낮음	<석면함유 건축자재의 잠재적인 손상 가능성이 낮은 상태> 1)비산성과 손상이 동시에 있는 경우 손상에 대한 보수 2)석면함유 건축자재 또는 설비에 대한 지속적인 유지관리 3) 석면함유 건축자재 또는 설비가 손상되었을 경우 즉시 보수 4)석면함유 건축자재를 인위적으로 손상시키지 않도록 함 5) 전기공사, 배선공사등 건축물 유지보수 공사시 석면함유설비 또는 자재가 훼손되어 석면이 비산되지 않도록 작업수행

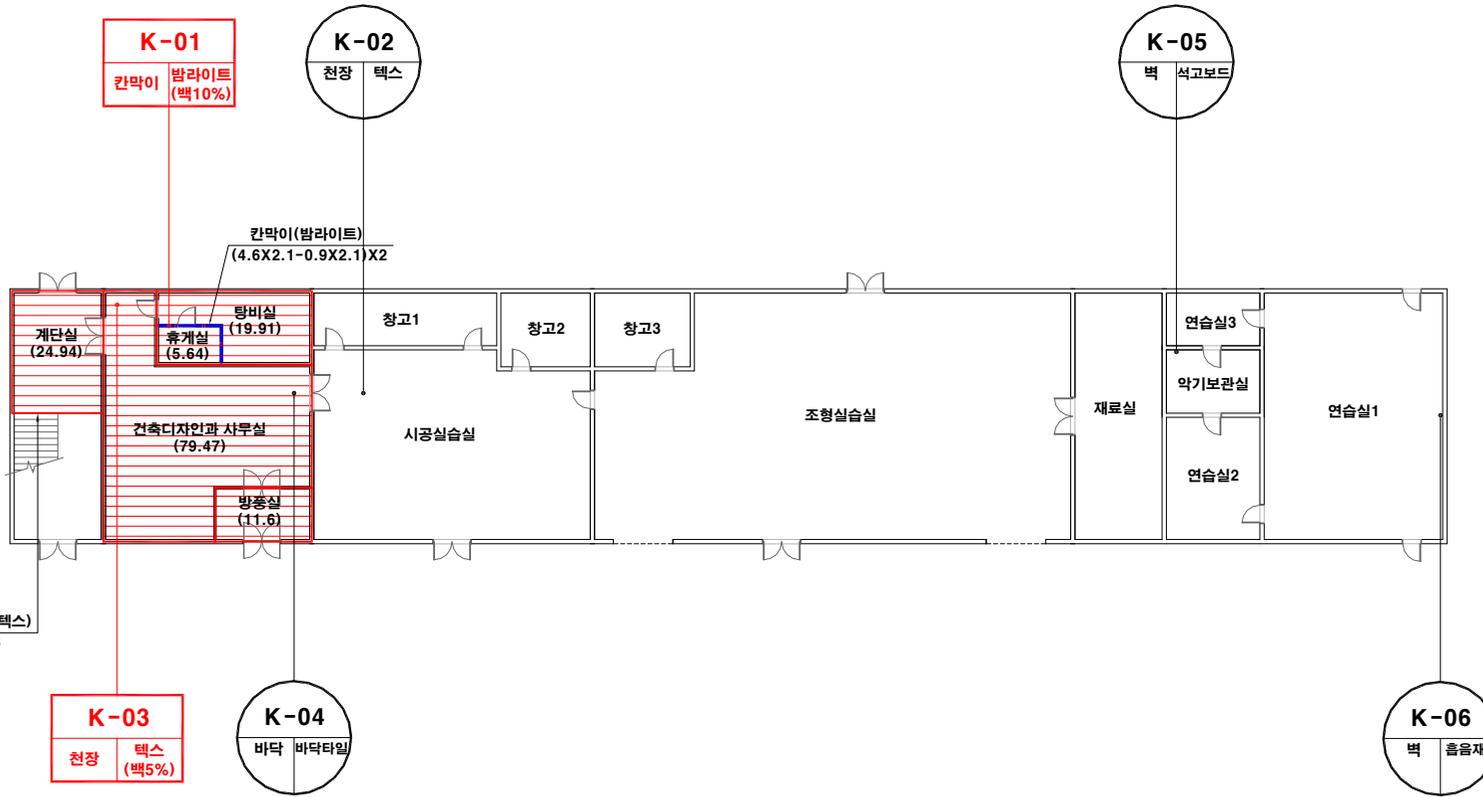
이리공업고등학교(전자통신과동) 1층

시료 번호	시료 채취 위치	건축 자재	동일 물질 구역	면적(m ²), 부피(m ³), 길이(m)	석면 종류	석면 함유량(%)	위해성 평가 점수	위해성 등급	관리 방안
K-01	1층 휴게실 칸막이	발라이트	1층 휴게실 칸막이	15.54 m ²	백석면	10%	4	낮음	<석면함유 건축자재의 잠재적인 손상 가능성이 낮은 상태> 1)비산성과 손상이 동시에 있는 경우 손상에 대한 보수 2)석면함유 건축자재 또는 설비에 대한 지속적인 유지관리 3) 석면함유 건축자재 또는 설비가 손상되었을 경우 즉시 보수 4)석면함유 건축자재를 인위적으로 손상시키지 않도록 함 5) 전기공사, 배선공사 등 건축을 유지보수 공사시 석면함유설비 또는 자재가 훼손되어 석면이 비산되지 않도록 작업수행
K-03	1층 건축디자인과 사무실 천장	텍스	1층 계단실, 탕비실, 휴게실, 방종실, 건축디자인과 사무실 천장, 세로벽 추가	144.02 m ²	백석면	5%	9	낮음

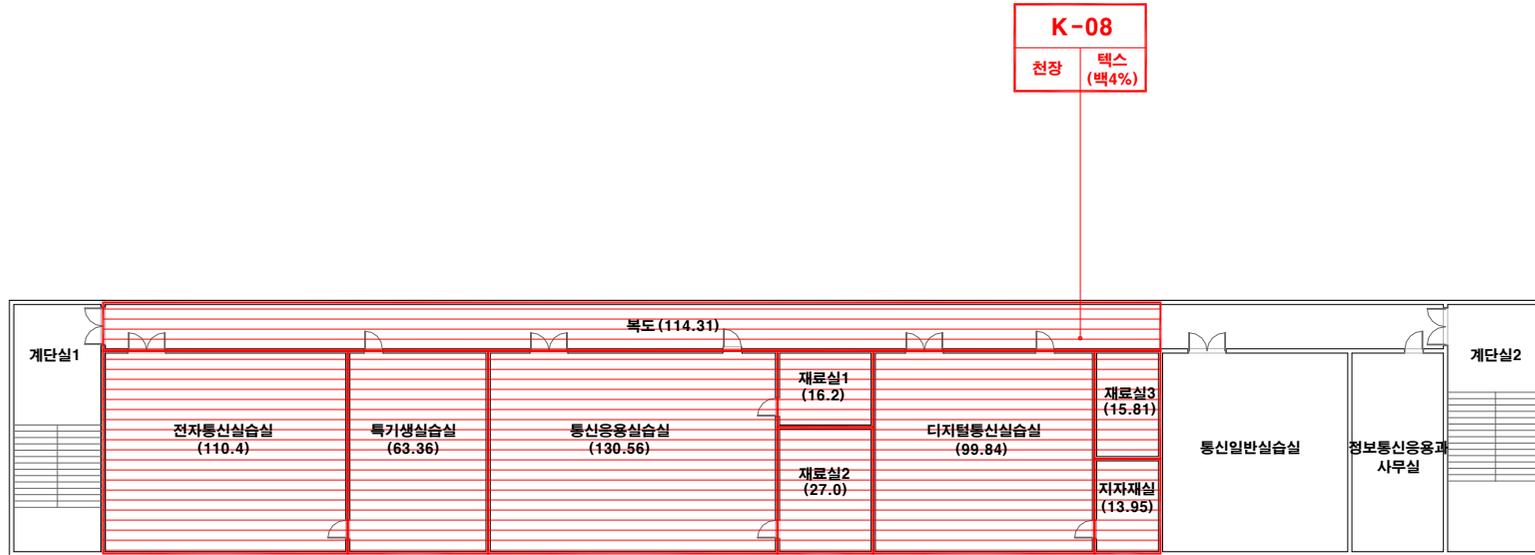
이리공업고등학교(전자통신과동) 3층

시료 번호	시료 채취 위치	건축 자재	동일 물질 구역	면적(m ²), 부피(m ³), 길이(m)	석면 종류	석면 함유량(%)	위해성 평가 점수	위해성 등급	관리 방안
K-08	3층 복도 천장	텍스	3층 정보통신실습실, 특기생실습실, 통신응용실습실, 재료실1,2,3, 디지털통신실습실, 기자재실, 복도 천장	591.43 m ²	백석면	4%	8	낮음	<석면함유 건축자재의 잠재적인 손상 가능성이 낮은 상태> 1)비산성과 손상이 동시에 있는 경우 손상에 대한 보수 2)석면함유 건축자재 또는 설비에 대한 지속적인 유지관리 3) 석면함유 건축자재 또는 설비가 손상되었을 경우 즉시 보수 4)석면함유 건축자재를 인위적으로 손상시키지 않도록 함 5) 전기공사, 배선공사등 건축물 유지보수 공사시 석면함유설비 또는 자재가 훼손되어 석면이 비산되지 않도록 작업수행

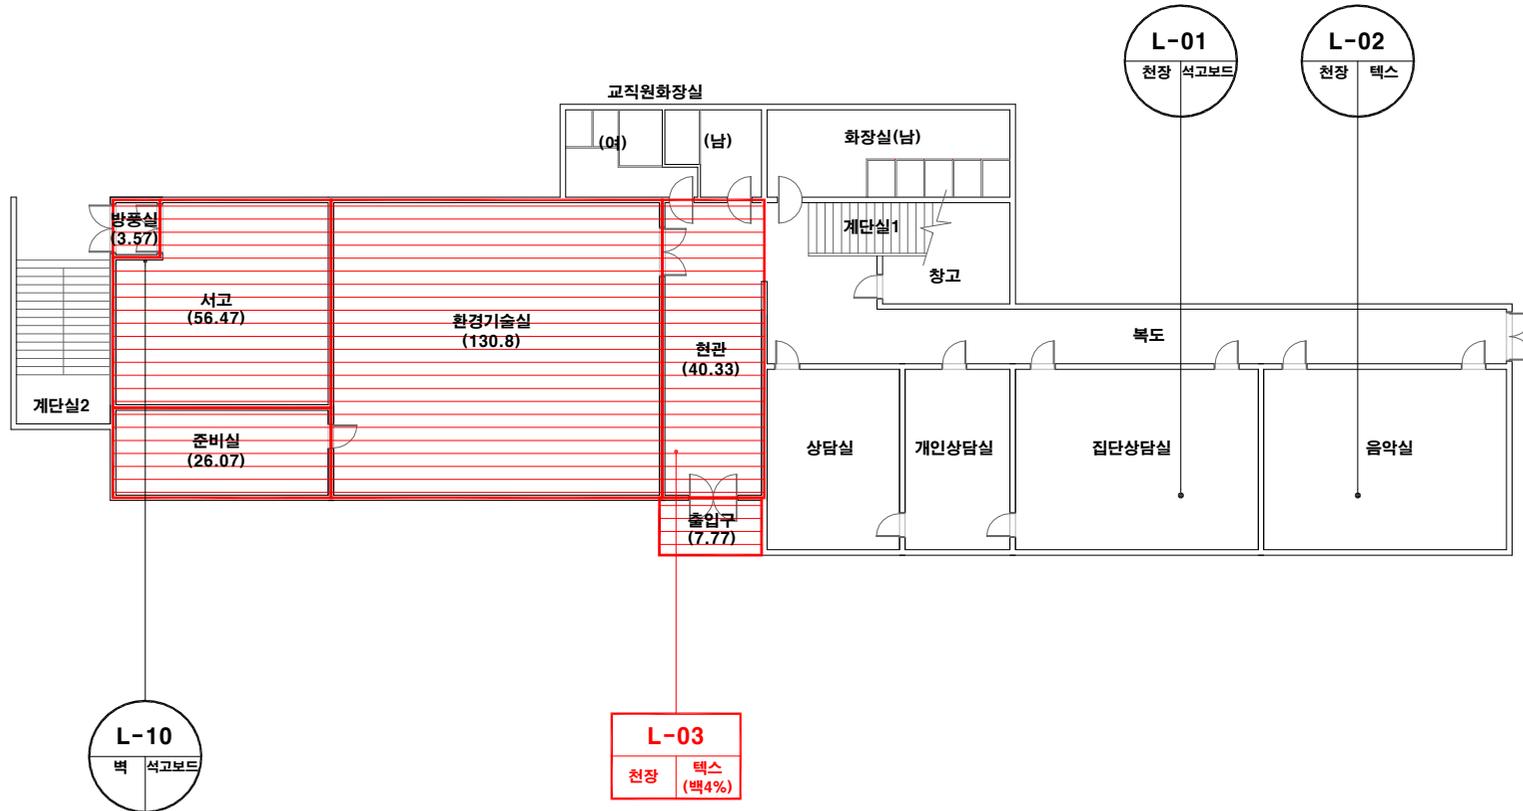
이리공업고등학교(화공과2실습실) 1층

시료 번호	시료 채취 위치	건축 자재	동일 물질 구역	면적(m ²), 부피(m ³), 길이(m)	석면 종류	석면 함유량(%)	위해성 평가 점수	위해성 등급	관리 방안
L-03	1층 현관 천장	텍스	1층 방풍실, 서고, 준비실, 환경기술실, 현관, 출입구 천장	265.01 m ²	백석면	4%	7	낮음	<석면함유 건축자재의 잠재적인 손상 가능성이 낮은 상태> 1)비산성과 손상이 동시에 있는 경우 손상에 대한 보수 2)석면함유 건축자재 또는 설비에 대한 지속적인 유지관리 3) 석면함유 건축자재 또는 설비가 손상되었을 경우 즉시 보수 4)석면함유 건축자재를 인위적으로 손상시키지 않도록 함 5) 전기공사, 배선공사등 건축을 유지보수 공사시 석면함유설비 또는 자재가 훼손되어 석면이 비산되지 않도록 작업수행

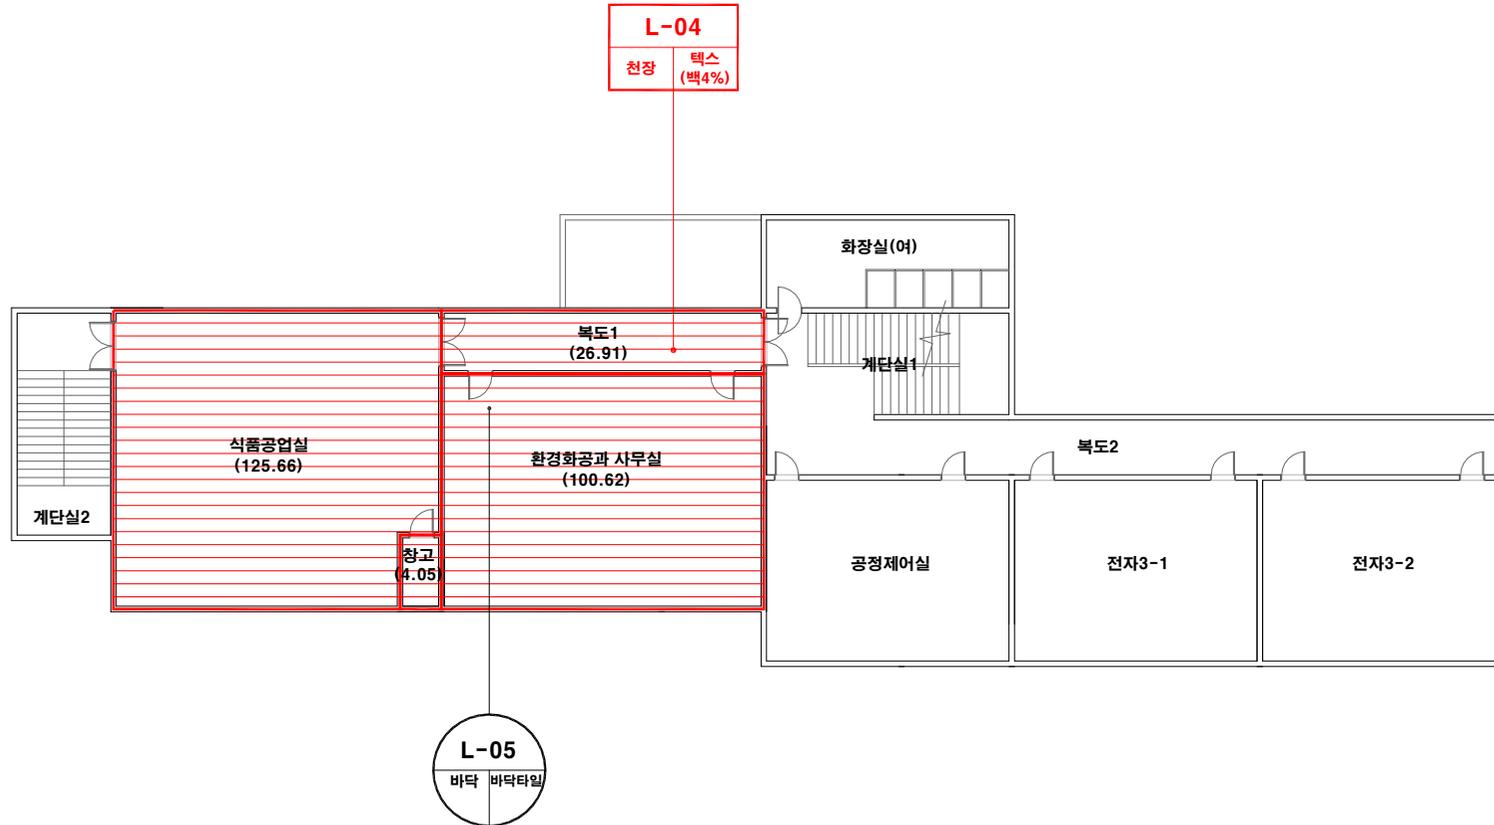
이리공업고등학교(화공과2실습실) 2층

시료 번호	시료 채취 위치	건축 자재	동일 물질 구역	면적(m ²), 부피(m ³), 길이(m)	석면 종류	석면 함유량(%)	위해성 평가 점수	위해성 등급	관리 방안
L-04	2층 복도1 천장	텍스	2층 식품공업실, 복도1, 환경화공과 사무실, 창고 천장	257.24 m ²	백석면	4%	9	낮음	<석면함유 건축자재의 잠재적인 손상 가능성이 낮은 상태> 1)비산성과 손상이 동시에 있는 경우 손상에 대한 보수 2)석면함유 건축자재 또는 설비에 대한 지속적인 유지관리 3) 석면함유 건축자재 또는 설비가 손상되었을 경우 즉시 보수 4)석면함유 건축자재를 인위적으로 손상시키지 않도록 함 5) 전기공사, 배선공사등 건축물 유지보수 공사시 석면함유설비 또는 자재가 훼손되어 석면이 비산되지 않도록 작업수행

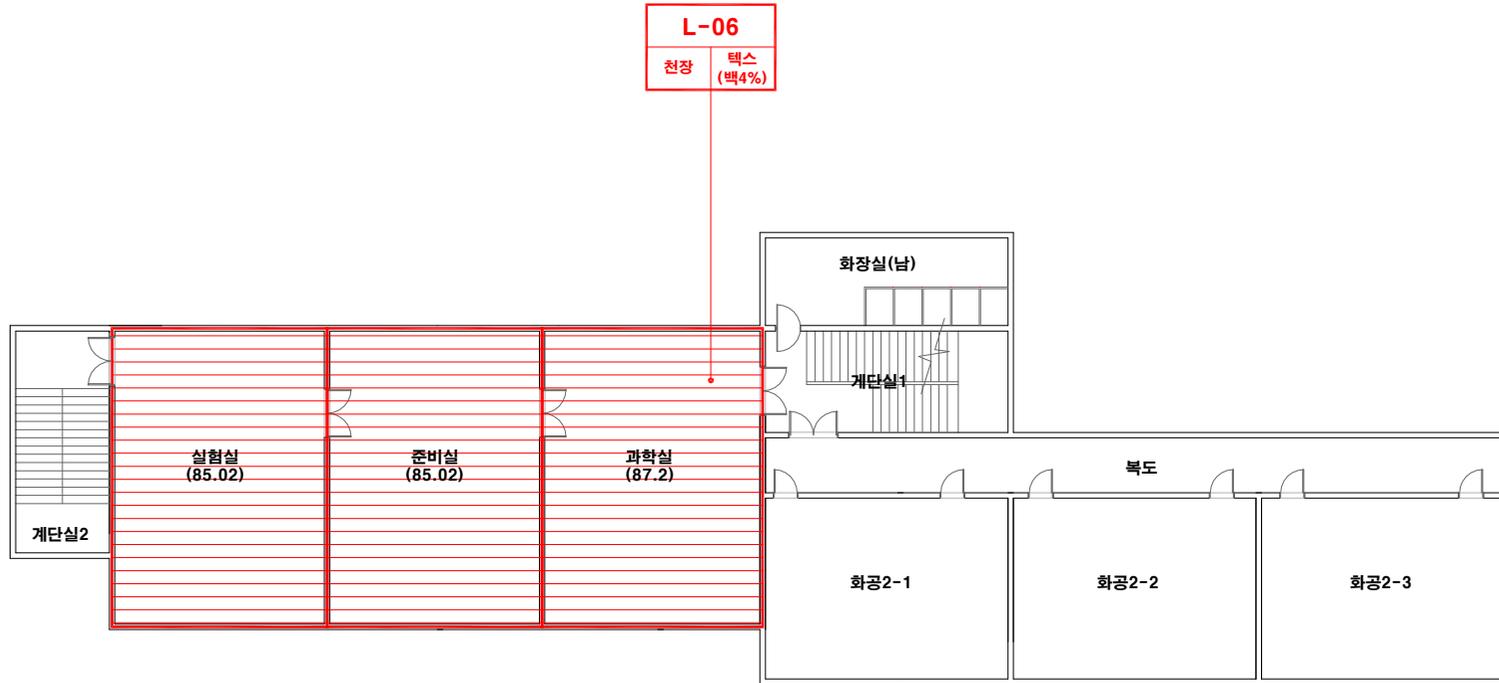
이리공업고등학교(화공과2실습실) 3층

시료 번호	시료 채취 위치	건축 자재	동일 물질 구역	면적(m ²), 부피(m ³), 길이(m)	석면 종류	석면 함유량(%)	위해성 평가 점수	위해성 등급	관리 방안
L-06	3층 과학실 천장	텍스	3층 실험실, 준비실, 과학실 천장	257.24 m ²	백석면	4%	7	낮음	<석면함유 건축자재의 잠재적인 손상 가능성이 낮은 상태> 1)비산성과 손상이 동시에 있는 경우 손상에 대한 보수 2)석면함유 건축자재 또는 설비에 대한 지속적인 유지관리 3) 석면함유 건축자재 또는 설비가 손상되었을 경우 즉시 보수 4)석면함유 건축자재를 인위적으로 손상시키지 않도록 함 5) 전기공사, 배선공사등 건축물 유지보수 공사시 석면함유설비 또는 자재가 훼손되어 석면이 비산되지 않도록 작업수행

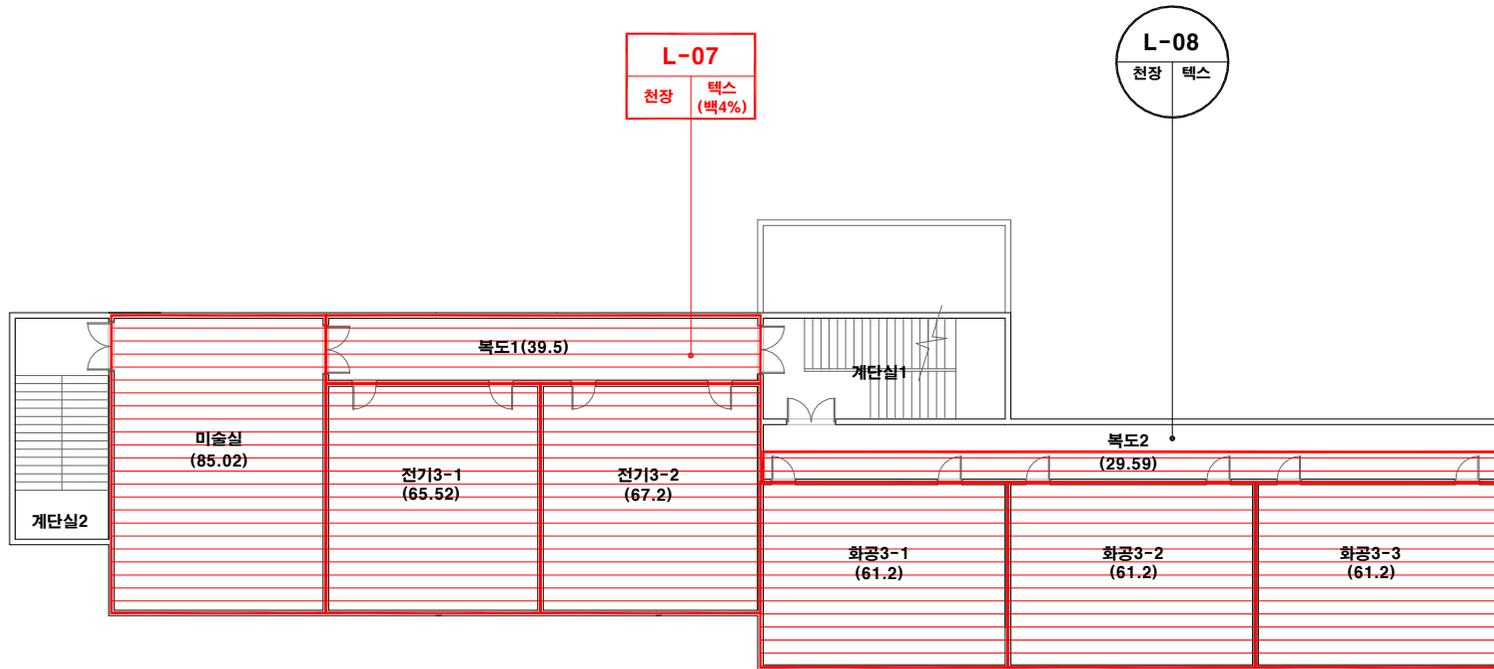
이리공업고등학교(화공과2실습실) 4층

시료 번호	시료 채취 위치	건축 자재	동일 물질 구역	면적(m ²), 부피(m ³), 길이(m)	석면 종류	석면 함유량(%)	위해성 평가 점수	위해성 등급	관리 방안
L-07	4층 복도1 천장	텍스	4층 미술실, 복도1, 전기3-1, 전기3-2, 화공3-1, 화공3-2, 화공3-3, 복도2 일부 천장	470.43 m ²	백석면	4%	10	낮음	<석면함유 건축자재의 잠재적인 손상 가능성이 낮은 상태> 1)비산성과 손상이 동시에 있는 경우 손상에 대한 보수 2)석면함유 건축자재 또는 설비에 대한 지속적인 유지관리 3) 석면함유 건축자재 또는 설비가 손상되었을 경우 즉시 보수 4)석면함유 건축자재를 인위적으로 손상시키지 않도록 함 5) 전기공사, 배선공사등 건축을 유지보수 공사시 석면함유설비 또는 자재가 훼손되어 석면이 비산되지 않도록 작업수행

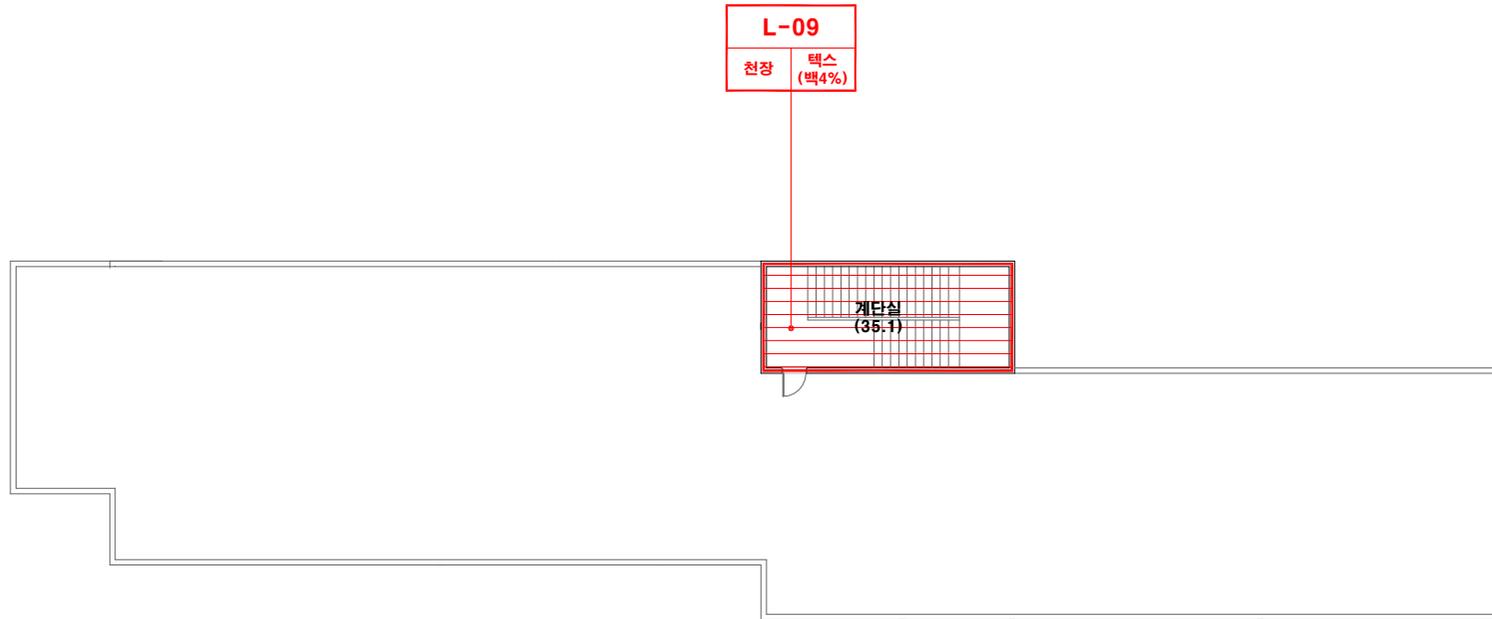
이리공업고등학교(화공과2실습실) 옥상층

시료 번호	시료 채취 위치	건축 자재	동일 물질 구역	면적(m ²), 부피(m ³), 길이(m)	석면 종류	석면 함유량(%)	위해성 평가 점수	위해성 등급	관리 방안
L-09	옥상층 계단실 천장	텍스	옥상층 계단실 천장	35.1 m ²	백석면	4%	5	낮음	<석면함유 건축자재의 잠재적인 손상 가능성이 낮은 상태> 1)비산성과 손상이 동시에 있는 경우 손상에 대한 보수 2)석면함유 건축자재 또는 설비에 대한 지속적인 유지관리 3) 석면함유 건축자재 또는 설비가 손상되었을 경우 즉시 보수 4)석면함유 건축자재를 인위적으로 손상시키지 않도록 함 5) 전기공사, 배선공사등 건축물 유지보수 공사시 석면함유설비 또는 자재가 훼손되어 석면이 비산되지 않도록 작업수행

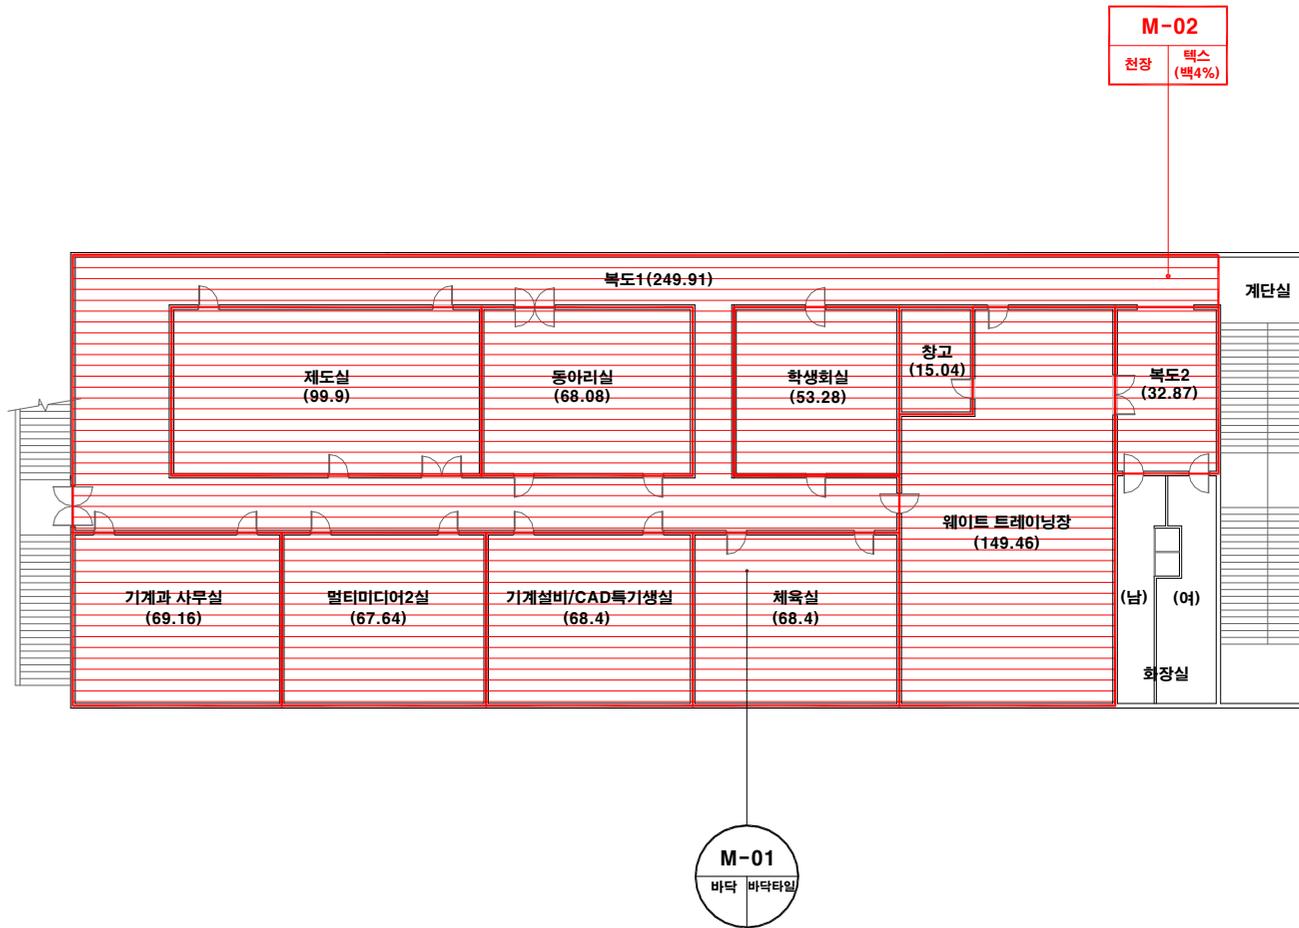
이리공업고등학교(기계과1실습실) 2층

시료 번호	시료 채취 위치	건축 자재	동일 물질 구역	면적(m ²), 부피(m ³), 길이(m)	석면 종류	석면 함유량(%)	위해성 평가 점수	위해성 등급	관리 방안
M-02	2층 복도1 천장	텍스	2층 제도실, 동아리실, 기계과 사무실, 멀티미디어실, 기계설비/CAD특기생실, 학생회실, 창고, 체육실, 웨이트 트레이닝장, 복도1,2 천장	942.14 m ²	백석면	4%	9	낮음	<석면함유 건축자재의 잠재적인 손상 가능성이 낮은 상태> 1)비산성과 손상이 동시에 있는 경우 손상에 대한 보수 2)석면함유 건축자재 또는 설비에 대한 지속적인 유지관리 3) 석면함유 건축자재 또는 설비가 손상되었을 경우 즉시 보수 4)석면함유 건축자재를 인위적으로 손상시키지 않도록 함 5) 전기공사, 배선공사등 건축물 유지보수 공사시 석면함유설비 또는 자재가 훼손되어 석면이 비산되지 않도록 작업수행
