건축물 석면 지도

[이리공업고등학교(전기과동)]

전북 익산시 동서로14길 30-2

(주) 알 파 석 면 연구 소
Alpha an institute

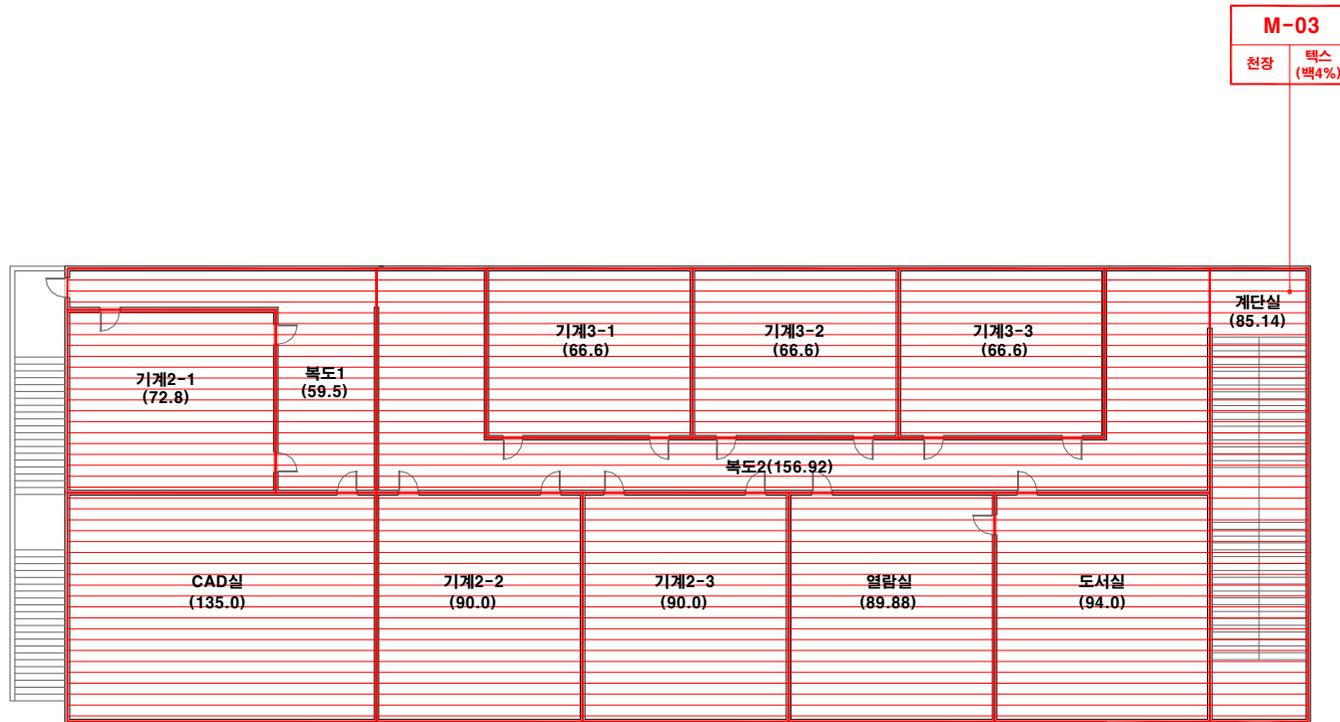
이리공업고등학교(기계과1실습실) 3층

M-03
천장 (백스택스 (백4%))

시료 번호	시료 채취 위치	건축 자재	동일 물질 구역	면적(m ²), 부피(m ³), 길이(m)	석면 종류	석면 함유량(%)	위해성 평가 점수	위해성 등급	관리 방안
M-03	3층 계단실 천장	텍스	3층 기계2-1, 복도1,2, CAD실, 기계3-1, 기계3-2, 기계3-3, 기계2-2, 기계2-3, 열람실, 도서실, 계단실 천장	1,073.04 m ²	백석면	4%	10	낮음	<석면함유 건축자재의 잠재적인 손상 가능성이 낮은 상태> 1)비산성과 손상이 동시에 있는 경우 손상에 대한 보수 2)석면함유 건축자재 또는 설비에 대한 지속적인 유지관리 3) 석면함유 건축자재 또는 설비가 손상되었을 경우 즉시 보수 4)석면함유 건축자재를 인위적으로 손상시키지 않도록 함 5) 전기공사, 배선공사등 건축물 유지보수 공사시 석면함유설비 또는 자재가 훼손되어 석면이 비산되지 않도록 작업수행

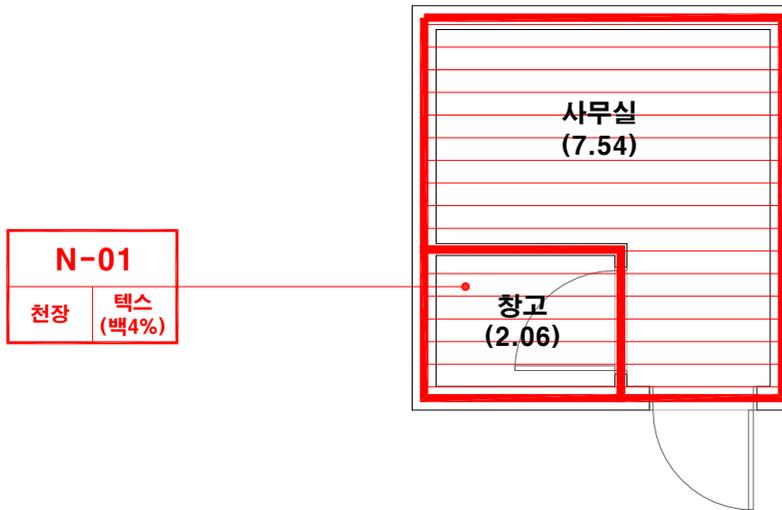
이리공업고등학교(수위실)

시료 번호	시료 채취 위치	건축 자재	동일 물질 구역	면적(m ²), 부피(m ³), 길이(m)	석면 종류	석면 함유량(%)	위해성 평가 점수	위해성 등급	관리 방안
N-01	창고 천장	텍스	창고, 사무실 천장	9.6 m ²	백석면	4%	9	낮음	<석면함유 건축자재의 잠재적인 손상 가능성이 낮은 상태> 1)비산성과 손상이 동시에 있는 경우 손상에 대한 보수 2)석면함유 건축자재 또는 설비에 대한 지속적인 유지관리 3) 석면함유 건축자재 또는 설비가 손상되었을 경우 즉시 보수 4)석면함유 건축자재를 인위적으로 손상시키지 않도록 함 5) 전기공사, 배선공사등 건축물 유지보수 공사시 석면함유설비 또는 자재가 훼손되어 석면이 비산되지 않도록 작업수행
