안전과 함께하는 행복한 일터
산업안전보건 소식지

전라북도교육청
【인성건강과】

산업안전보건 소식지

2022년
1월

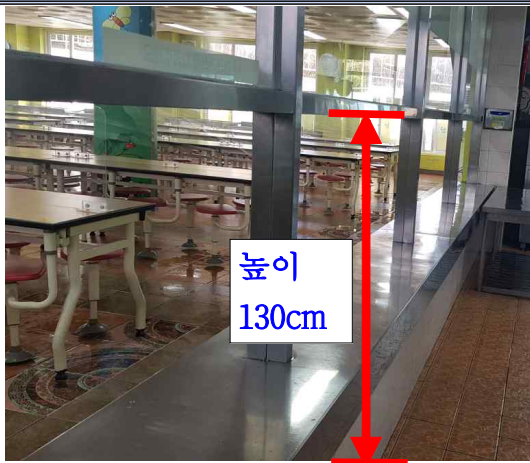
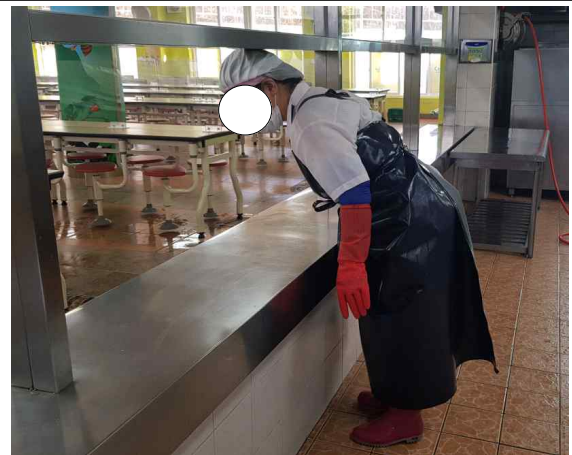
배식대 가림막 높이 낮음

- 식생활관 배식대 가림막 하단프레임의 높이가 130cm로 보통 사람의 신장보다 낮아 조리원이 허리를 굽혀서 배식하는 부적절한 작업자세로 인해 허리, 목의 **근골격계질환 유발**
- 배식 중 가림막 프레임에 머리를 자주 부딪혀 목, 머리 통증 유발

- 배식대 가림막 하단프레임의 높이를 보통 사람의 신장 높이 이상으로 시공 필요
- 목, 허리를 구부리지 않고 배식 가능한 높이로 시공하여 근골격계질환 예방

향후 식생활관 리모델링 공사 시 개선사항을 반영하여 배식대 높이를 조정하여 시공 예정

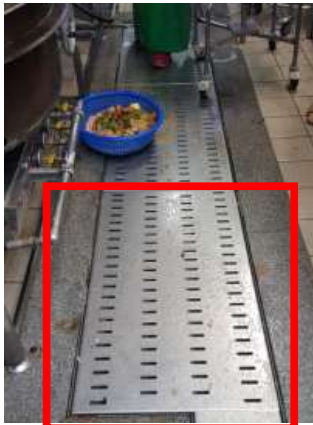
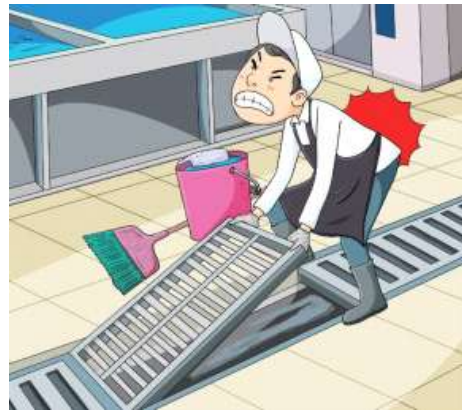
트렌치 덮개 중량물 해당 근골격계질환 노출

- 회전식국솥 배수로(트렌치) 덮개 크기가 1200mm*600mm로 중량물에 해당되어 청소 시 덮개를 여닫는 작업 시 근골격계질환에 노출
- 트렌치 덮개 구멍이 작아 국솥 음식물이 바로 배수로에 흘러 들어가지 않고 음식물이 덮개에 남아있어 미끄러짐 등의 위험 노출

- 근골격계질환 예방을 위해 배수로(트렌치) 덮개를 경량화 및 덮개 구멍을 확장해야 하나 현 상태에서는 재설치가 불가하여 덮개 길이 1200mm를 600mm로 절단하여 덮개를 경량화 필요

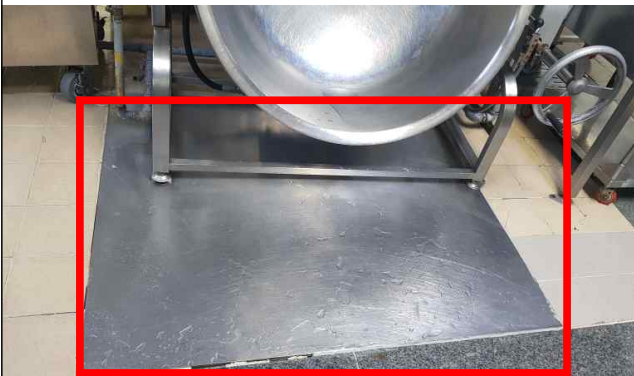
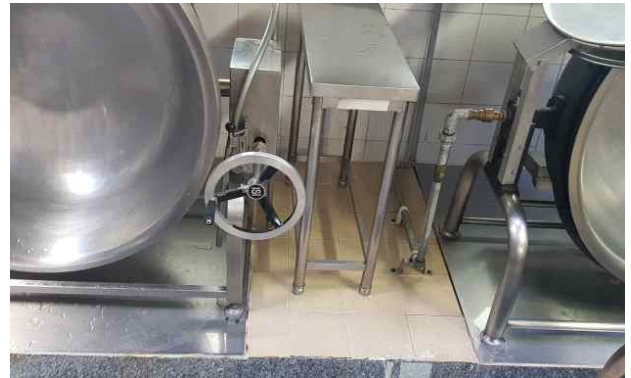
회전식국솥 하부 배수로 미설치

- 회전식국솥 하부에 배수로(트렌치)가 설치되지 않아 음식물찌꺼기, 국물 등이 바로 배수로에 빠지지 않고 바닥에 남아있어 미끄러짐 등의 위험 노출

- 회전식국솥 하부에 배수로(트렌치)를 설치하여 음식물찌꺼기, 국물 등이 바로 배수로에 흘러가도록 한다.

2022년 교특회계 본예산에 반영되어 여름방학 때(2022년 8월)에 공사 계획

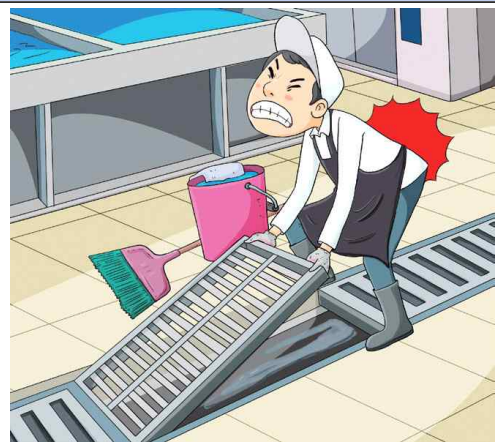
배수로(트렌치) 덮개 중량물 해당

- 배수로(트렌치) 덮개가 1500mm*270mm로 중량물에 해당되어 청소작업 중 덮개를 여닫을 시 덮개가 무거워 **근골격계질환 노출**
- 배수로 프레임이 열팽창되어 양측에서 덮개를 압박하여 덮개가 부드럽게 열리지 않아 조리원의 어깨, 허리 등에 **근골격계부담작업 노출**

- 배수로(트렌치) 덮개의 폭은 200mm 이내로 설치하는 것이 표준이나 현 상태에서는 재설치가 불가하여 덮개 길이 **1500mm를 750mm로 이등분하여 덮개를 경량화** 필요

2인 1조로 작업실시, 작업전후로 5~10분 스트레칭 체조 실시하고 적절한 도구를 사용하여 작업하도록 지도하고, 근골격계질환 관련 안전보건교육을 실시함.
학교 여건상 바로 공사를 실시하기 어려워 차후 예산을 확보하여 교체할 예정임

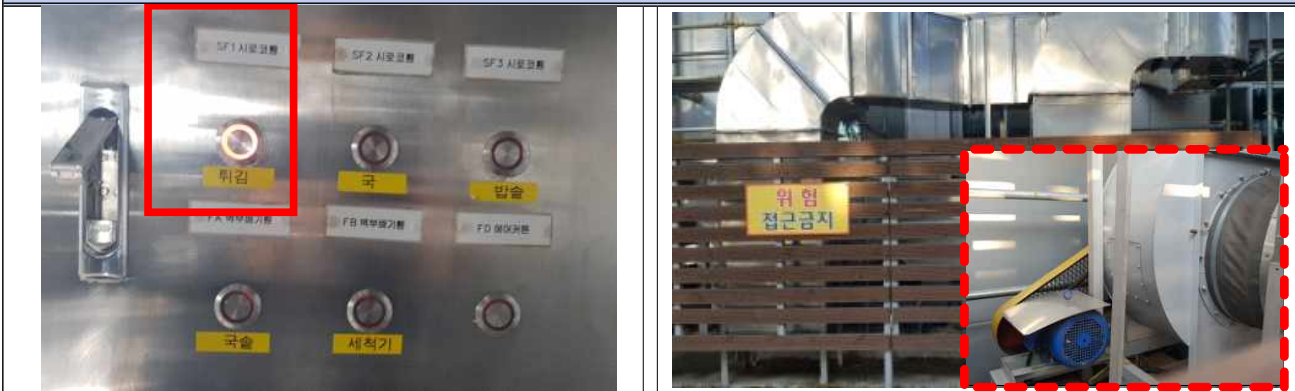
환기장치 가동 시 고소음 발생

- 급식실 튀김기 환기장치에서 고소음 발생으로 노동자 난청 발생 우려
- 후드·덕트의 진동 소음 및 옥외 배풍기의 베어링 과열 및 이상 소음 발생

- 후드·덕트의 진동 소음 점검 및 배풍기 유지·보수 필요
 ※ 진동으로 인한 고소음이 심각하여 즉시 유지·보수 필요
- 벨트의 파손, 탈락, 심한 처짐 및 폴리의 손상 등 점검

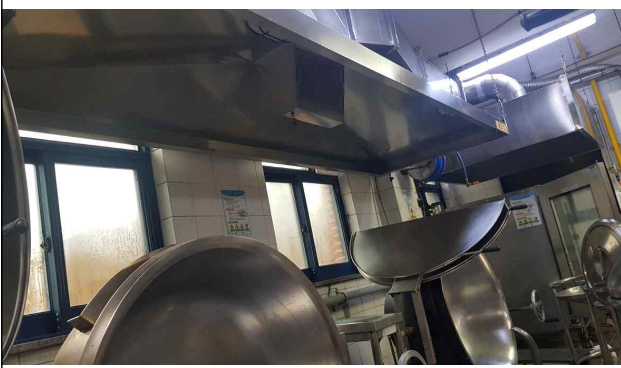
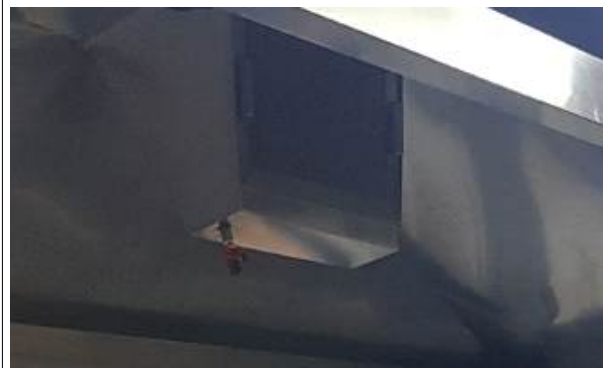
환기장치 후드 배풍기 성능 부족

- 회전식국솥 2기가 설치되어 있으나 조리흡, 열기, 증기를 배출하는 배기장치는 1기만 설치되어 조리작업 시 발생하는 조리흡 등을 외부에 배출하기에는 용량이 불충분 함
- 조리흡, 열기, 증기 등이 조리실에 체류하여 조리실 공기 질 저하

- 회전식국솥 상부에 각각 환기송풍기를 설치하여 공기 질 개선
- 환기송풍기 모터 성능(용량)이 부족하는 경우 모터 성능을 향상

2022년 교특회계 본예산에 반영되어 여름방학 때(2022년 8월)에 공사 계획

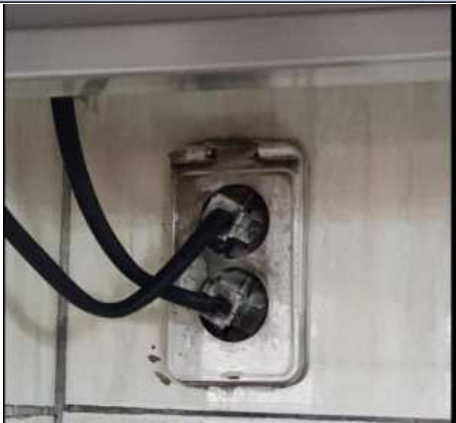
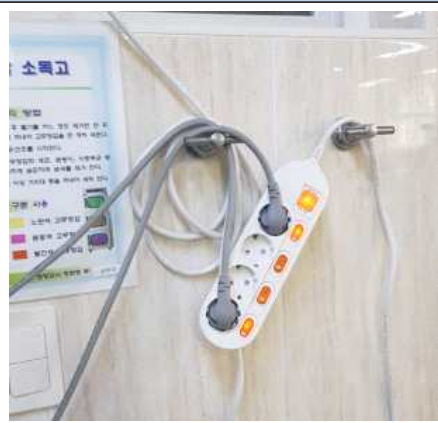
멀티콘센트 사용으로 인한 전기화재 위험

- 멀티콘센트에 다수의 전열기를 연결해 쓰는 경우 열 축적으로 전기화재 위험
- 덮개가 없는 콘센트를 사용하여 먼지 및 수분이 스며드는 경우 전기 누전으로 인한 **전기화재 위험**

- 차단기 부착되어 있는 콘센트 사용(누전 · 과부하 시 전력차단 기능)
- 소비전력이 큰 대형가전 사용 적합

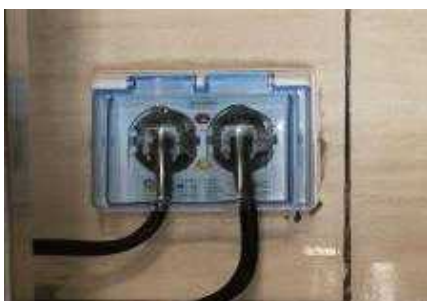
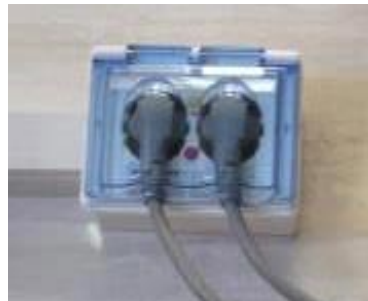
○ 학교 개선사항

차단기와 덮개가 부착되어 있는 콘센트로 교체, 멀티탭이 아닌 단독콘센트 추가로 교체

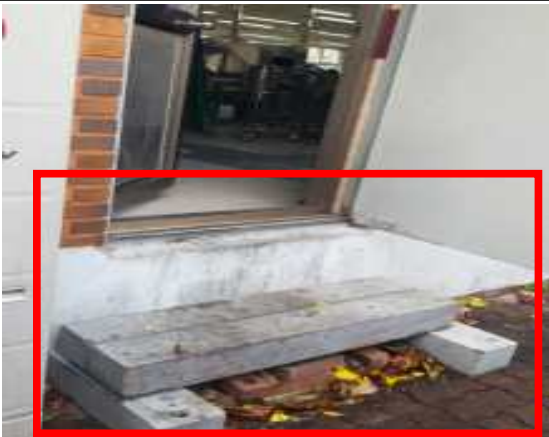
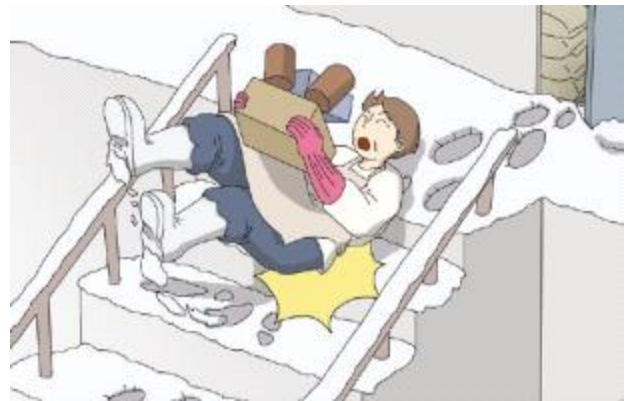
식생활관 후문 계단 가설설치로 사고 위험

- 식생활관 후문 계단을 가설계단으로 설치하여 눈, 물기 등에 의해 미끄러짐 위험
- 음식물 잔반 처리 및 작업자 통행시 미끄러짐 위험

- 작업자가 안전하게 통행할 수 있도록 정상적인 철제계단 설치
- 식자재 등의 중량물 운반시 가급적 2인 1조로 운반

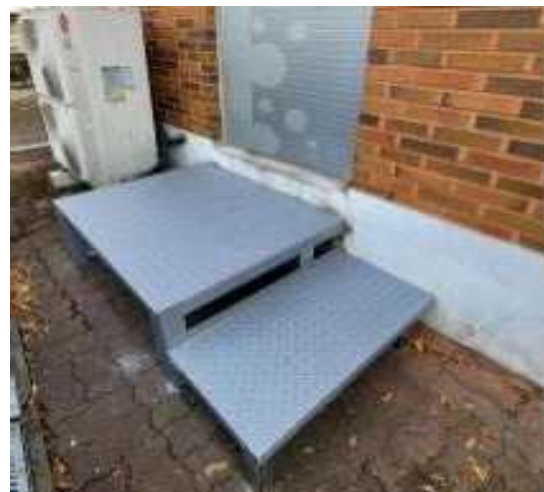
○ 학교 개선사항

작업자의 안전을 위해 넓은 폭의 철제 계단을 설치함

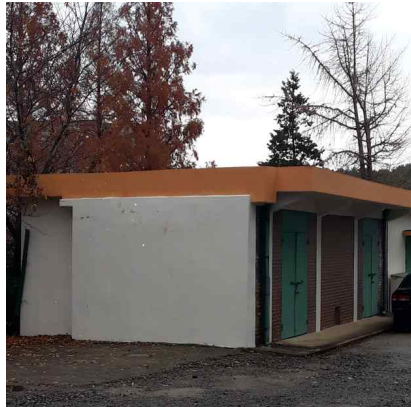
부속건물 옥상 출입 고정식 사다리 미설치

- 시설창고 등 건물에 오르고 내리는 고정식 사다리가 없어 이동식 사다리 사용시 추락 위험

- 이동식 사다리 사용시 추락사고 예방을 위해 시설창고 등 건물에 고정식 사다리 설치 요함

추후 예산 확보 후 고정식 사다리 설치 예정, 근로자에게 사다리 작업 시 안전 지침을 안내하고 작업장에 안전수칙 부착

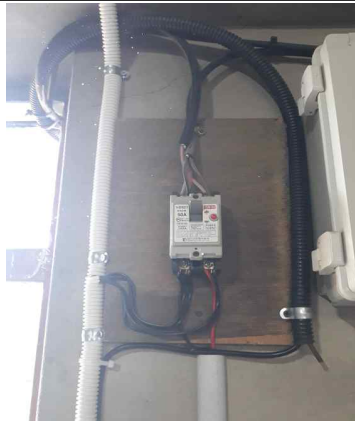
전기차단기 콘트롤박스 미설치

- 시설창고 전기차단기 전선 충전부 노출로 누전 및 감전 위험

- 산업안전보건기준에 관한 규칙 제301조(전기 기계 기구 등의 충전부 방호) 감전위험을 방지하기 위해 절연덮개 설치

전선 충전부 노출부위 보호덮개 설치를 설치하여 감전 위험 요인 제거

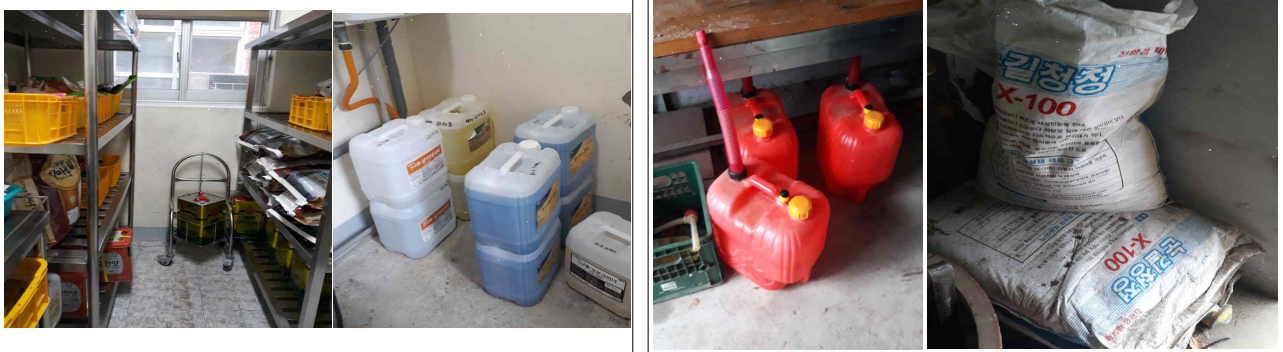
중량물 취급 주의 표지 및 MSDS 미부착

- 세정제 보관실, 식품저장창고(쌀, 식용유, 된장 등), 시설창고(휘발유, 염화칼슘 X-100) 중량물 표지 미 부착
- 시설창고에 보관하고 있는 휘발유, 염화칼슘 X-100 제품의 유해성을 알 수 있는 물질안전보건자료(MSDS) 미 비치

- 취급하는 5kg 이상 중량물에 대해 중량물 안내표지 작성 및 부착
- 제품의 유해성에 대하여 알 수 있도록 물질안전보건자료(MSDS) 비치

개선 완료

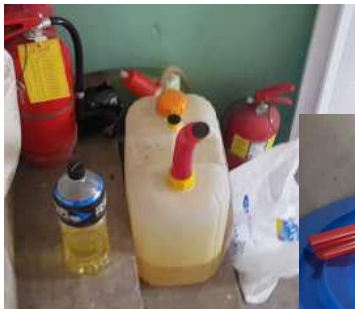
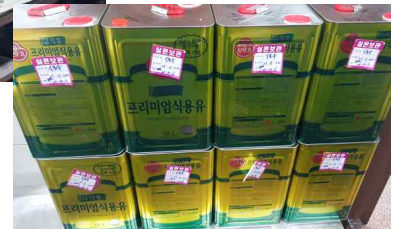
물질안전보건자료 및 중량물 취급주의 표지 미게시

- 휘발유 유증기로 인해 기름 냄새 발생 및 유해화학물질에 대한 물질안전보건자료 미게시
- 식생활관 식품창고(식용유, 쌀 등)에 보관중인 중량물 표지판 미 부착
- 중량물 운반작업 시 허리, 어깨, 목 등에 근골격계질환 노출

- 휘발유 등을 보관 시에는 보관장소 환기 및 해당 노동자에게 물리·화학적 특성, 독성에 관한 정보, 폭발·화재 시의 대처 방법, 응급조치 요령 등 물질안전보건자료 게시 및 교육 실시
- 식생활관 식품창고에 중량물 표지판을 설치하여 요통 재해예방
- 중량물 운반작업 시 2인 1조 작업, 가급적 10kg 쌀포대 사용 권장
