공기 중 석면농도측정 결과 보고서

용역명 : 건물 수선공사 중 석면철거공사
(군산 나운초등학교)

[측정일시 : 2017년 08월 02일]

푸른환경산업연구소 (주)

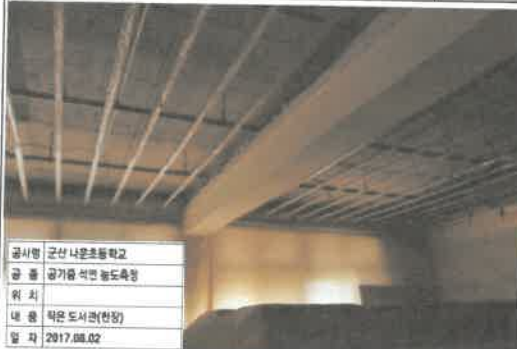
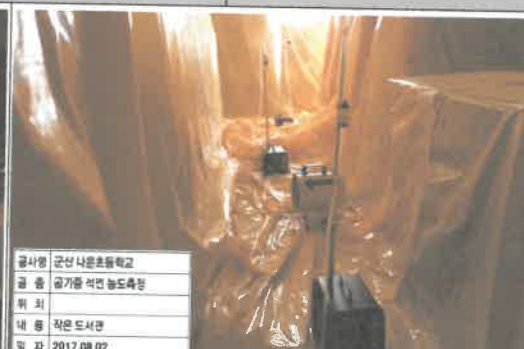
채취위치		1층 작은도서관																			
밀폐면적(m ²)	67.50	시료번호	1-5,6,7																		
측정사진

<table><tr><td>공사명</td><td>군산 나운초등학교</td></tr><tr><td>공 종</td><td>공기질 석면 농도측정</td></tr><tr><td>위 치</td><td></td></tr><tr><td>내 용</td><td>작은 도서관(천장)</td></tr><tr><td>일 자</td><td>2017.08.02</td></tr></table>	공사명	군산 나운초등학교	공 종	공기질 석면 농도측정	위 치		내 용	작은 도서관(천장)	일 자	2017.08.02	<table><tr><td>공사명</td><td>군산 나운초등학교</td></tr><tr><td>공 종</td><td>공기질 석면 농도측정</td></tr><tr><td>위 치</td><td></td></tr><tr><td>내 용</td><td>작은 도서관</td></tr><tr><td>일 자</td><td>2017.08.02</td></tr></table>	공사명	군산 나운초등학교	공 종	공기질 석면 농도측정	위 치		내 용	작은 도서관	일 자
공사명	군산 나운초등학교																				
공 종	공기질 석면 농도측정																				
위 치																					
내 용	작은 도서관(천장)																				
일 자	2017.08.02																				
공사명	군산 나운초등학교																				
공 종	공기질 석면 농도측정																				
위 치																					
내 용	작은 도서관

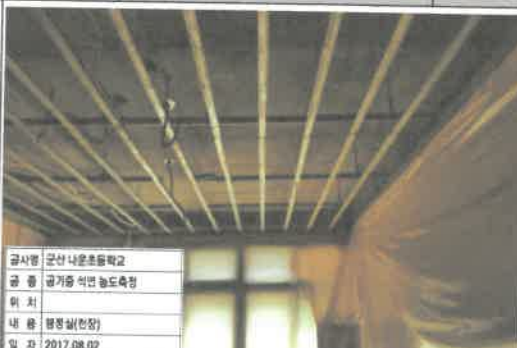
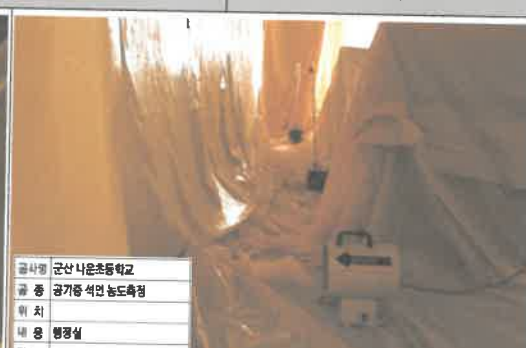
채취위치		1층 행정실																				
밀폐면적(m ²)	54.75	시료번호	1-8,9																			
측정 사진

<table border="1" data-bbox="341 1677 521 1778"><tr><td>공사명</td><td>군산 나운초등학교</td></tr><tr><td>공 종</td><td>공기질 석면 농도측정</td></tr><tr><td>위 치</td><td></td></tr><tr><td>내 용</td><td>행정실(천장)</td></tr><tr><td>일 자</td><td>2017.08.02</td></tr></table>	공사명	군산 나운초등학교	공 종	공기질 석면 농도측정	위 치		내 용	행정실(천장)	일 자	2017.08.02

<table border="1" data-bbox="863 1677 1045 1778"><tr><td>공사명</td><td>군산 나운초등학교</td></tr><tr><td>공 종</td><td>공기질 석면 농도측정</td></tr><tr><td>위 치</td><td></td></tr><tr><td>내 용</td><td>행정실</td></tr><tr><td>일 자</td><td>2017.08.02</td></tr></table>	공사명	군산 나운초등학교	공 종	공기질 석면 농도측정	위 치		내 용	행정실	일 자	2017.08.02
	공사명	군산 나운초등학교																				
공 종	공기질 석면 농도측정																					
위 치																						
내 용	행정실(천장)																					
일 자	2017.08.02																					
공사명	군산 나운초등학교																					
공 종	공기질 석면 농도측정

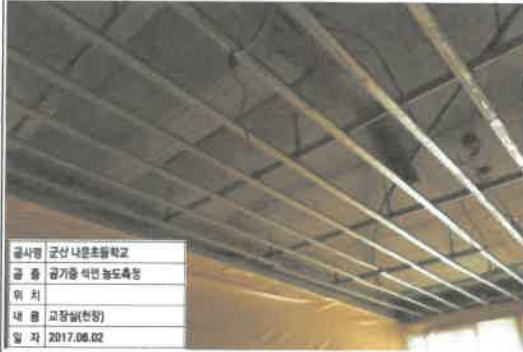
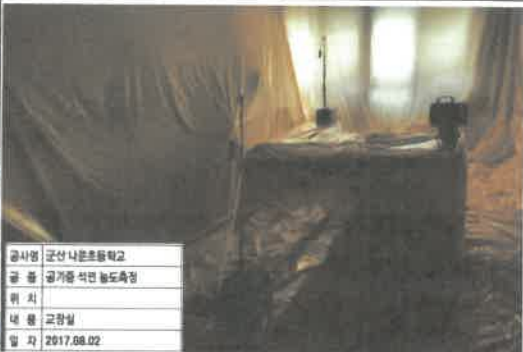
채취위치		1층 교장실																			
밀폐면적(m ²)	33.75	시료번호	1-10,11																		
측정사진

<table><tr><td>공사명</td><td>군산 나문초등학교</td></tr><tr><td>공 종</td><td>공기를 식힌 냉도측정</td></tr><tr><td>위 치</td><td></td></tr><tr><td>내 용</td><td>교장실(현장)</td></tr><tr><td>일 자</td><td>2017.06.02</td></tr></table>	공사명	군산 나문초등학교	공 종	공기를 식힌 냉도측정	위 치		내 용	교장실(현장)	일 자	2017.06.02	<table><tr><td>공사명</td><td>군산 나문초등학교</td></tr><tr><td>공 종</td><td>공기를 식힌 냉도측정</td></tr><tr><td>위 치</td><td></td></tr><tr><td>내 용</td><td>교장실</td></tr><tr><td>일 자</td><td>2017.06.02</td></tr></table>	공사명	군산 나문초등학교	공 종	공기를 식힌 냉도측정	위 치		내 용	교장실	일 자
공사명	군산 나문초등학교																				
공 종	공기를 식힌 냉도측정																				
위 치																					
내 용	교장실(현장)																				
일 자	2017.06.02																				
공사명	군산 나문초등학교																				
공 종	공기를 식힌 냉도측정																				
위 치																					
내 용	교장실																				
일 자	2017.06.02

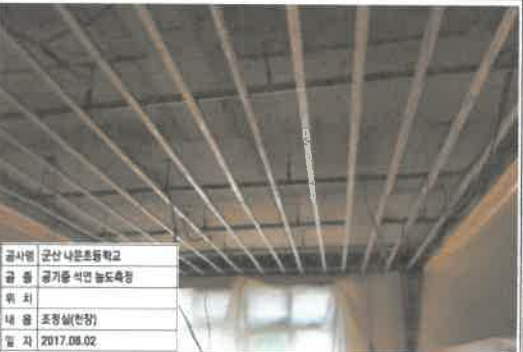
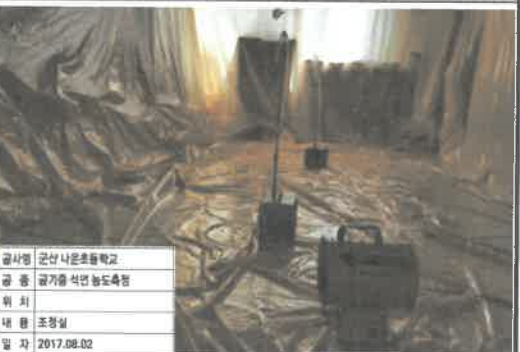
채취위치		1층 조정실																				
밀폐면적(m ²)	33.75	시료번호	1-15,16																			
측정사진

<table><tr><td>공사명</td><td>군산 나문초등학교</td></tr><tr><td>공종</td><td>공기중 석면 농도측정</td></tr><tr><td>위치</td><td></td></tr><tr><td>내용</td><td>조정실(난장)</td></tr><tr><td>일자</td><td>2017.08.02</td></tr></table>	공사명	군산 나문초등학교	공종	공기중 석면 농도측정	위치		내용	조정실(난장)	일자	2017.08.02	<table><tr><td>공사명</td><td>군산 나문초등학교</td></tr><tr><td>공종</td><td>공기중 석면 농도측정</td></tr><tr><td>위치</td><td></td></tr><tr><td>내용</td><td>조정실</td></tr><tr><td>일자</td><td>2017.08.02</td></tr></table>		공사명	군산 나문초등학교	공종	공기중 석면 농도측정	위치		내용	조정실	일자
공사명	군산 나문초등학교																					
공종	공기중 석면 농도측정																					
위치																						
내용	조정실(난장)																					
일자	2017.08.02																					
공사명	군산 나문초등학교																					
공종	공기중 석면 농도측정																					
위치																						
내용	조정실																					
일자	2017.08.02

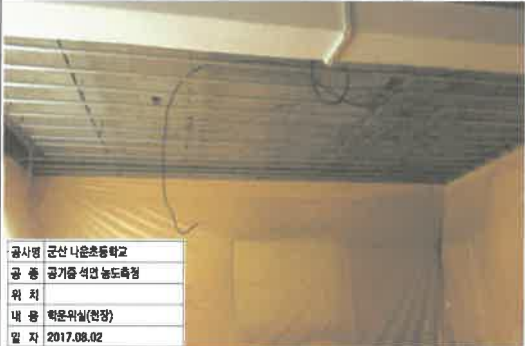
채취위치	1층 학운위실		
밀폐면적(m ²)	67.50	시료번호	1-17,18,19
측정사진

<div>공사명</div> 군산 나운초등학교 <div>공 용</div> 공기중 석면 농도측정 <div>위 치</div> <div>내 용</div> 학운위실(현장) <div>일 자</div> 2017.08.02	<div>공사명</div> 군산 나운초등학교 <div>공 용</div> 공기중 석면 농도측정 <div>위 치</div> <div>내 용</div> 학운위실 <div>일 자</div> 2017.08.02

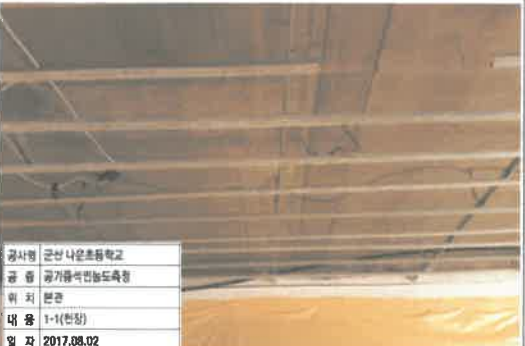
채취위치	2층 1-1반		
밀폐면적(m ²)	67.50	시료번호	1-25,26,27
측정사진

<div>공사명</div> 군산 나운초등학교 <div>공 용</div> 공기중 석면 농도측정 <div>위 치</div> 현관 <div>내 용</div> 1-1(현장) <div>일 자</div> 2017.08.02	<div>공사명</div> 군산 나운초등학교 <div>공 용</div> 공기중 석면 농도측정 <div>위 치</div> 현관 <div>내 용</div> 1-1 <div>일 자</div> 2017.08.02

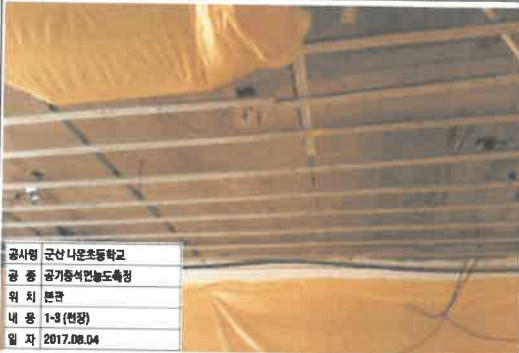
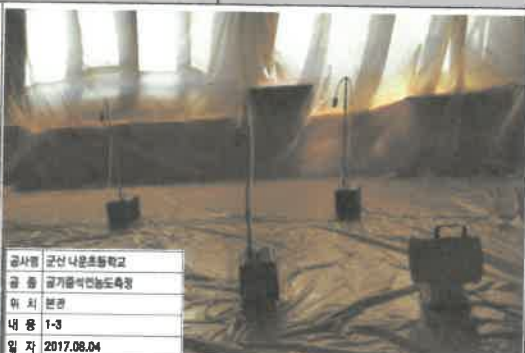
채취위치		2층 1-3반																			
밀폐면적(m ²)	67.50	시료번호	1-1,2,3																		
측정사진

<table><tr><td>공사명</td><td>군산 나운초등학교</td></tr><tr><td>공 종</td><td>공기중적먼농도측정</td></tr><tr><td>위 치</td><td>본관</td></tr><tr><td>내 용</td><td>1-3 (현장)</td></tr><tr><td>일 자</td><td>2017.08.04</td></tr></table>	공사명	군산 나운초등학교	공 종	공기중적먼농도측정	위 치	본관	내 용	1-3 (현장)	일 자	2017.08.04	<table><tr><td>공사명</td><td>군산 나운초등학교</td></tr><tr><td>공 종</td><td>공기중적먼농도측정</td></tr><tr><td>위 치</td><td>본관</td></tr><tr><td>내 용</td><td>1-3</td></tr><tr><td>일 자</td><td>2017.08.04</td></tr></table>	공사명	군산 나운초등학교	공 종	공기중적먼농도측정	위 치	본관	내 용	1-3	일 자
공사명	군산 나운초등학교																				
공 종	공기중적먼농도측정																				
위 치	본관																				
내 용	1-3 (현장)																				
일 자	2017.08.04																				
공사명	군산 나운초등학교																				
공 종	공기중적먼농도측정																				
위 치	본관																				
내 용	1-3

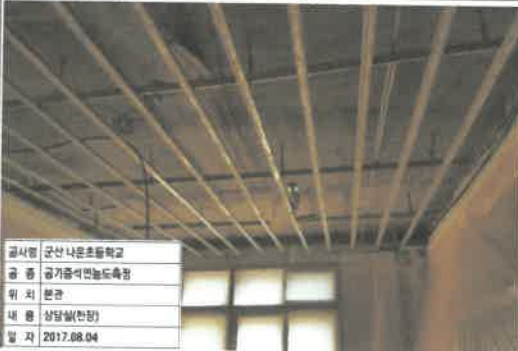
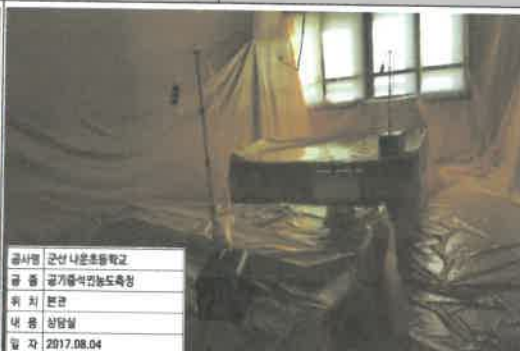
채취위치		2층 상담실																			
밀폐면적(m ²)	33.75	시료번호	1-4,5																		
측정 사진

<table><tr><td>공사명</td><td>군산 나운초등학교</td></tr><tr><td>공 종</td><td>공기중적먼농도측정</td></tr><tr><td>위 치</td><td>본관</td></tr><tr><td>내 용</td><td>상담실(현장)</td></tr><tr><td>일 자</td><td>2017.08.04</td></tr></table>	공사명	군산 나운초등학교	공 종	공기중적먼농도측정	위 치	본관	내 용	상담실(현장)	일 자	2017.08.04	<table><tr><td>공사명</td><td>군산 나운초등학교</td></tr><tr><td>공 종</td><td>공기중적먼농도측정</td></tr><tr><td>위 치</td><td>본관</td></tr><tr><td>내 용</td><td>상담실</td></tr><tr><td>일 자</td><td>2017.08.04</td></tr></table>	공사명	군산 나운초등학교	공 종	공기중적먼농도측정	위 치	본관	내 용	상담실	일 자
공사명	군산 나운초등학교																				
공 종	공기중적먼농도측정																				
위 치	본관																				
내 용	상담실(현장)																				
일 자	2017.08.04																				
공사명	군산 나운초등학교																				
공 종	공기중적먼농도측정																				
위 치	본관																				
내 용	상담실																				
일 자	2017.08.04

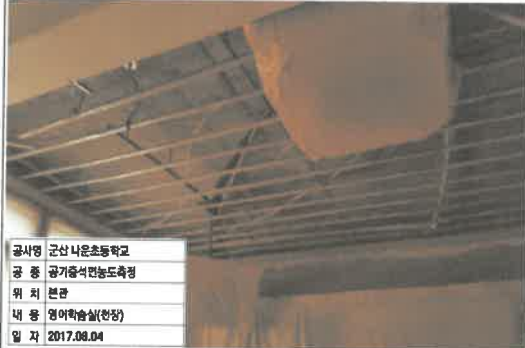
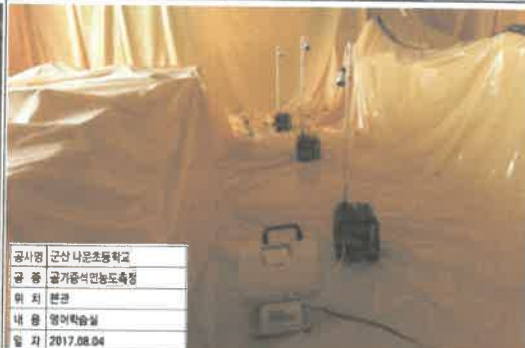
채취위치		2층 영어학습실	
밀폐면적(m ²)		67.50	시료번호 1-9,10,11
측정사진

<div> 공사명 군산 나문초등학교 공 용 공기중식민농도측정 위 치 본관 내 용 영어학습실(현장) 일 자 2017.08.04 </div>	<div> 공사명 군산 나문초등학교 공 용 공기중식민농도측정 위 치 본관 내 용 영어학습실 일 자 2017.08.04 </div>

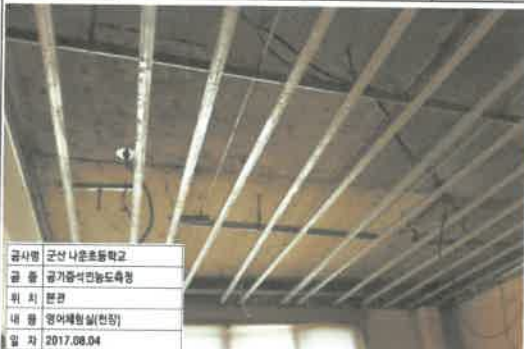
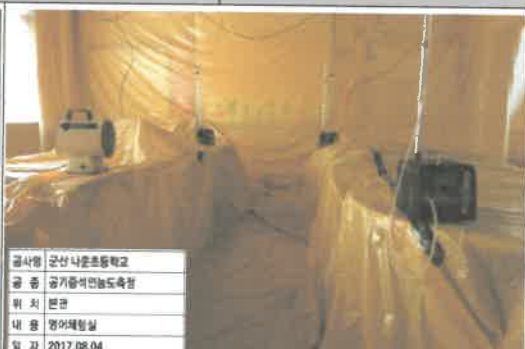
채취위치		2층 영어체험실	
밀폐면적(m ²)		67.50	시료번호 1-12,13,14
측정사진

<div> 공사명 군산 나문초등학교 공 용 공기중식민농도측정 위 치 본관 내 용 영어체험실(현장) 일 자 2017.08.04 </div>	<div> 공사명 군산 나문초등학교 공 용 공기중식민농도측정 위 치 본관 내 용 영어체험실 일 자 2017.08.04 </div>

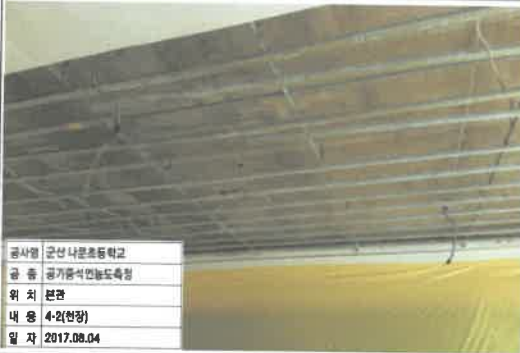
채취위치		3층 4-2반		
밀폐면적(m ²)		67.50	시료번호	1-21,22,23
측정사진

<div> <div>공사명</div> <div>군산 나문초등학교</div> </div> <div> <div>공 종</div> <div>공기중석면농도측정</div> </div> <div> <div>위 치</div> <div>본관</div> </div> <div> <div>내 용</div> <div>4-2(현장)</div> </div> <div> <div>일 자</div> <div>2017.08.04</div> </div>	<div> <div>공사명</div> <div>군산 나문초등학교</div> </div> <div> <div>공 종</div> <div>공기중석면농도측정</div> </div> <div> <div>위 치</div> <div>본관</div> </div> <div> <div>내 용</div> <div>4-2</div> </div> <div> <div>일 자</div> <div>2017.08.04</div> </div>

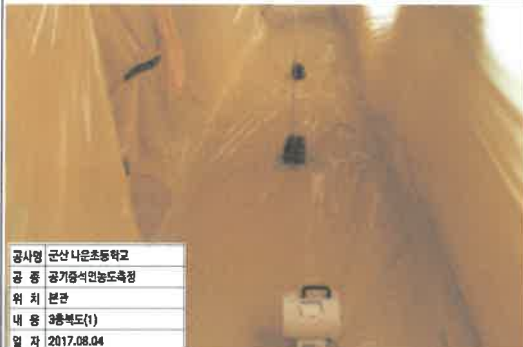
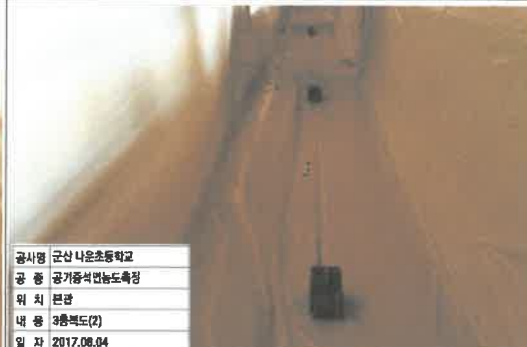
채취위치		3층 복도																					
밀폐면적(m ²)		219.78	시료번호	1-27,28,29,30,31																			
측정 사진

<table><tr><td>공사명</td><td>군산 나운초등학교</td></tr><tr><td>공 종</td><td>공기중석면농도측정</td></tr><tr><td>위 치</td><td>복도</td></tr><tr><td>내 용</td><td>3층복도(1)</td></tr><tr><td>일 자</td><td>2017.08.04</td></tr></table>	공사명	군산 나운초등학교	공 종	공기중석면농도측정	위 치	복도	내 용	3층복도(1)	일 자	2017.08.04	<table><tr><td>공사명</td><td>군산 나운초등학교</td></tr><tr><td>공 종</td><td>공기중석면농도측정</td></tr><tr><td>위 치</td><td>복도</td></tr><tr><td>내 용</td><td>3층복도(2)</td></tr><tr><td>일 자</td><td>2017.08.04</td></tr></table>			공사명	군산 나운초등학교	공 종	공기중석면농도측정	위 치	복도	내 용	3층복도(2)	일 자
공사명	군산 나운초등학교																						
공 종	공기중석면농도측정																						
위 치	복도																						
내 용	3층복도(1)																						
일 자	2017.08.04																						
공사명	군산 나운초등학교																						
공 종	공기중석면농도측정																						
위 치	복도

내 용	3층복도(2)																						
일 자	2017.08.04

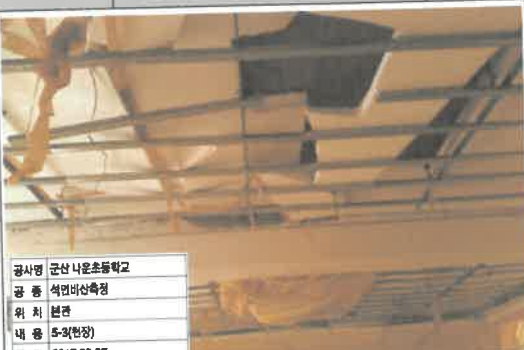
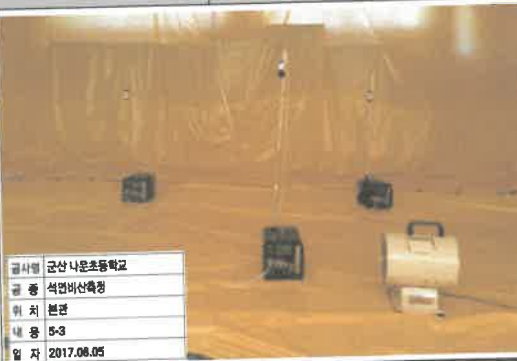
채취위치		4층 5-3반	
밀폐면적(m ²)		67.50	시료번호 1-19,20,21
측정사진

<div>공사명 군산 나문초등학교</div> <div>공 종 석면비산측정</div> <div>위 치 본관</div> <div>내 용 5-3(현장)</div> <div>일 자 2017.08.05</div>	<div>공사명 군산 나문초등학교</div> <div>공 종 석면비산측정</div> <div>위 치 본관</div> <div>내 용 5-3</div> <div>일 자 2017.08.05</div>

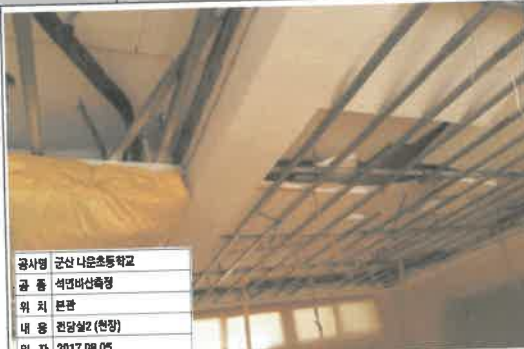
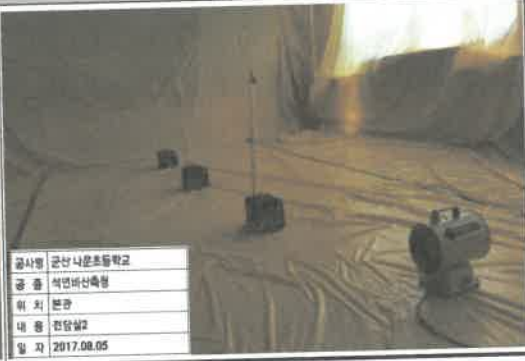
채취위치		4층 전담실2	
밀폐면적(m ²)		70.50	시료번호 1-22,23,24
측정사진

<div>공사명 군산 나문초등학교</div> <div>공 종 석면비산측정</div> <div>위 치 본관</div> <div>내 용 전담실2 (현장)</div> <div>일 자 2017.08.05</div>	<div>공사명 군산 나문초등학교</div> <div>공 종 석면비산측정</div> <div>위 치 본관</div> <div>내 용 전담실2</div> <div>일 자 2017.08.05</div>

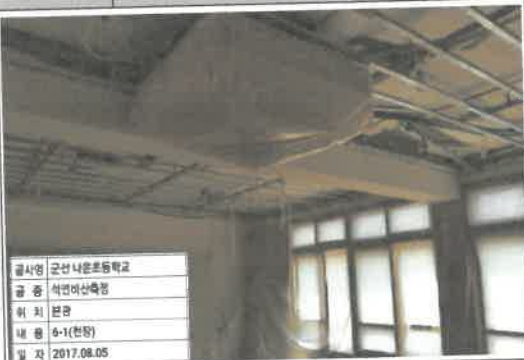
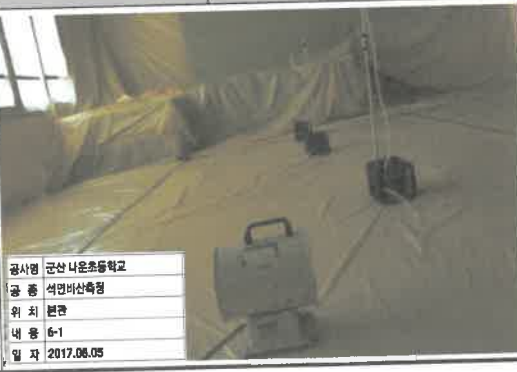
채취위치		4층 6-1반	
밀폐면적(m ²)		67.50	시료번호 1-25,26,27
측정사진

<div>공사명 군산 나문초등학교</div> <div>공 종 석면비산측정</div> <div>위 치 본관</div> <div>내 용 6-1(현장)</div> <div>일 자 2017.08.05</div>	<div>공사명 군산 나문초등학교</div> <div>공 종 석면비산측정</div> <div>위 치 본관</div> <div>내 용 6-1</div> <div>일 자 2017.08.05</div>

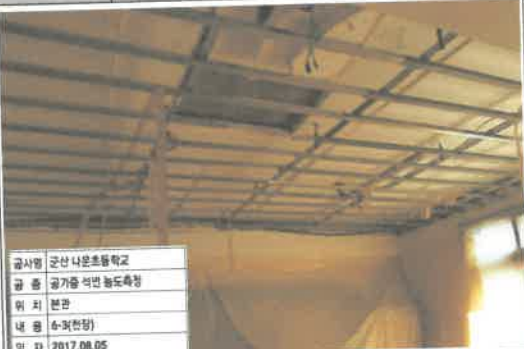
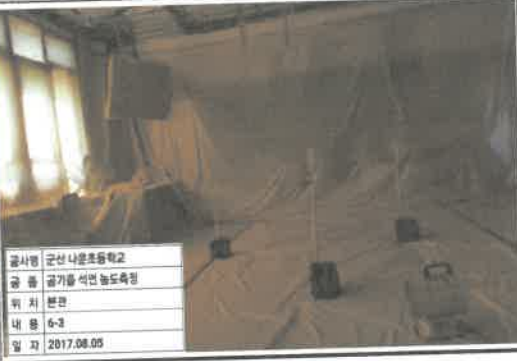
채취위치		4층 6-3반	
밀폐면적(m ²)		67.50	시료번호 1-31,32,33
측정사진

공사명 군산 나운초등학교
공종 공기중 석면 농도측정
위치 본관
내용 6-3(현장)
일자 2017.08.05

공사명 군산 나운초등학교
공종 공기중 석면 농도측정
위치 본관
내용 6-3
일자 2017.08.05

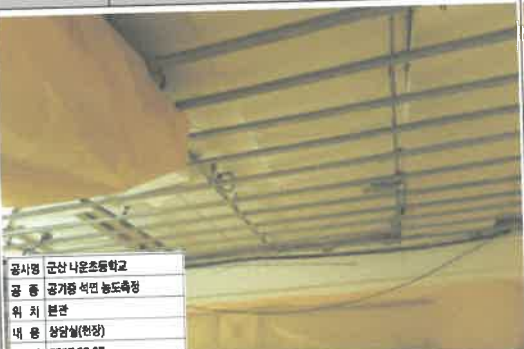
채취위치		4층 상담실	
밀폐면적(m ²)		67.50	시료번호 1-34,35,36
측정사진

공사명 군산 나운초등학교
공종 공기중 석면 농도측정
위치 본관
내용 상담실(현장)
일자 2017.08.05

공사명 군산 나운초등학교
공종 공기중 석면 농도측정
위치 본관
내용 상담실
일자 2017.08.05
