사업장 주변 비산 정도 측정

현장명 : 만경고등학교 본관동 석면해체제거
석면농도측정용역

석면농도측정 결과표

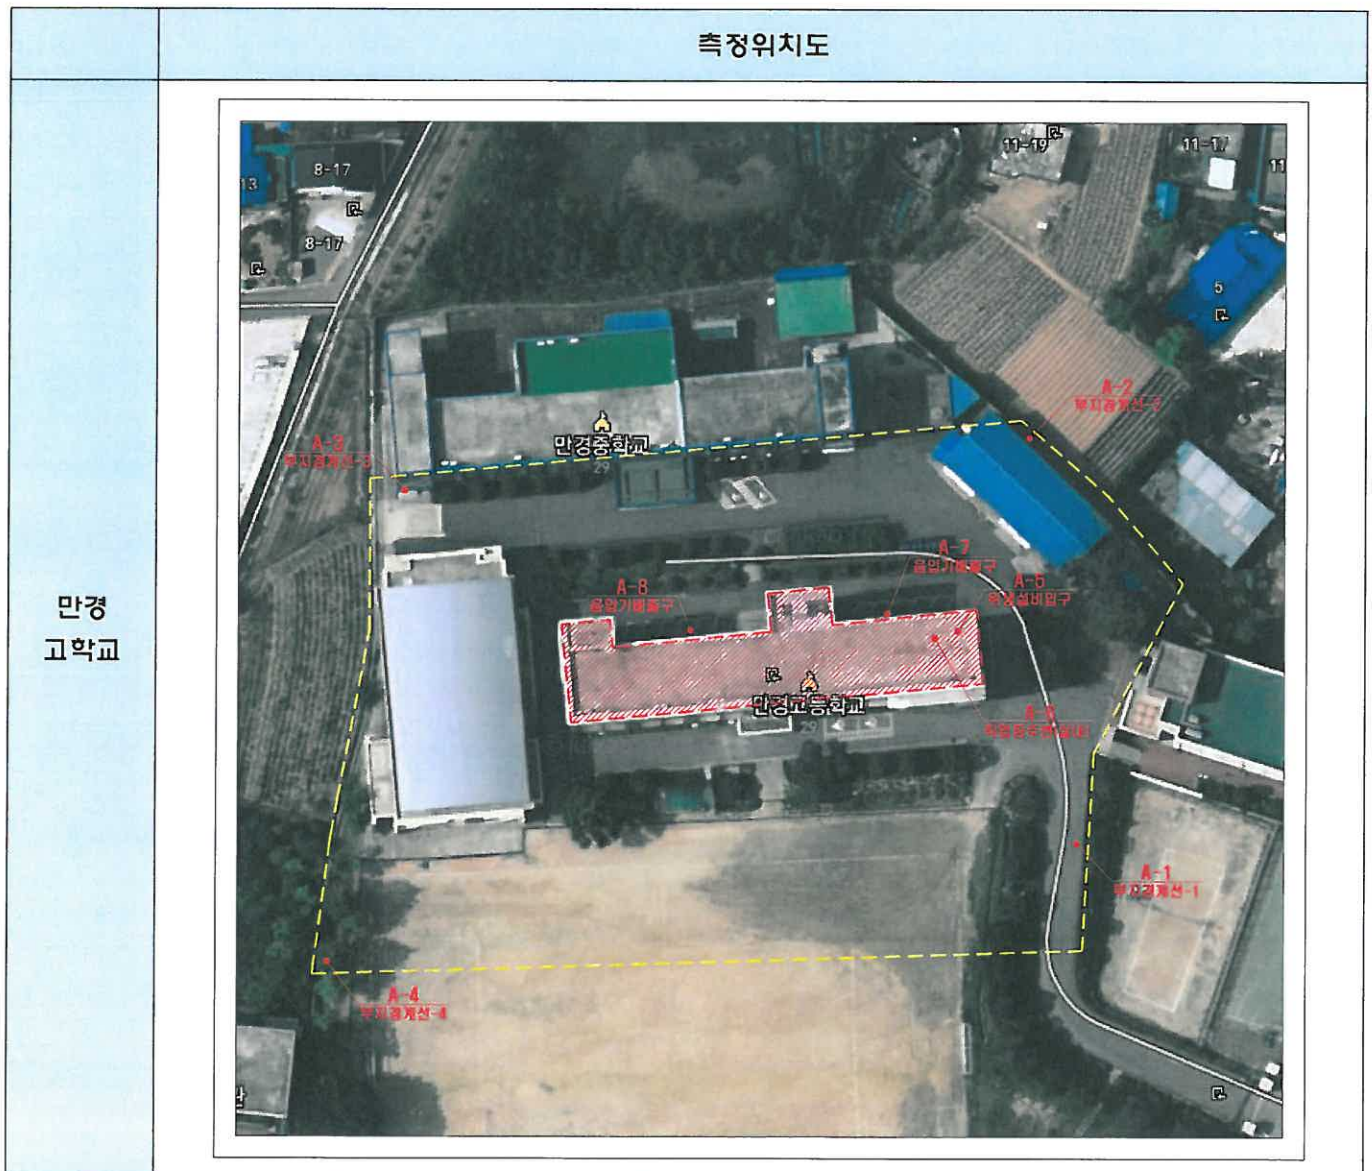
4. 측정 위치도(측정 장소)-20180807

분석번호	측정날짜	측정지점	측정결과(개/cm³)		측정유량(L/min)	초과여부
20180942	2018.08.07.	부지경계선	A-1	0.0027	2400(L/min)	기준치 이하
			A-2	0.0031		
			A-3	0.0020		
			A-4	0.0022		
		위생설비 입구	A-5	-	400(L/min)	검출한계미만
		작업장 주변(실내)	A-6	0.0033	1200(L/min)	기준치 이하
		음압기 배출구	A-7	-	400(L/min)	검출한계미만
			A-8	-	400(L/min)	검출한계미만

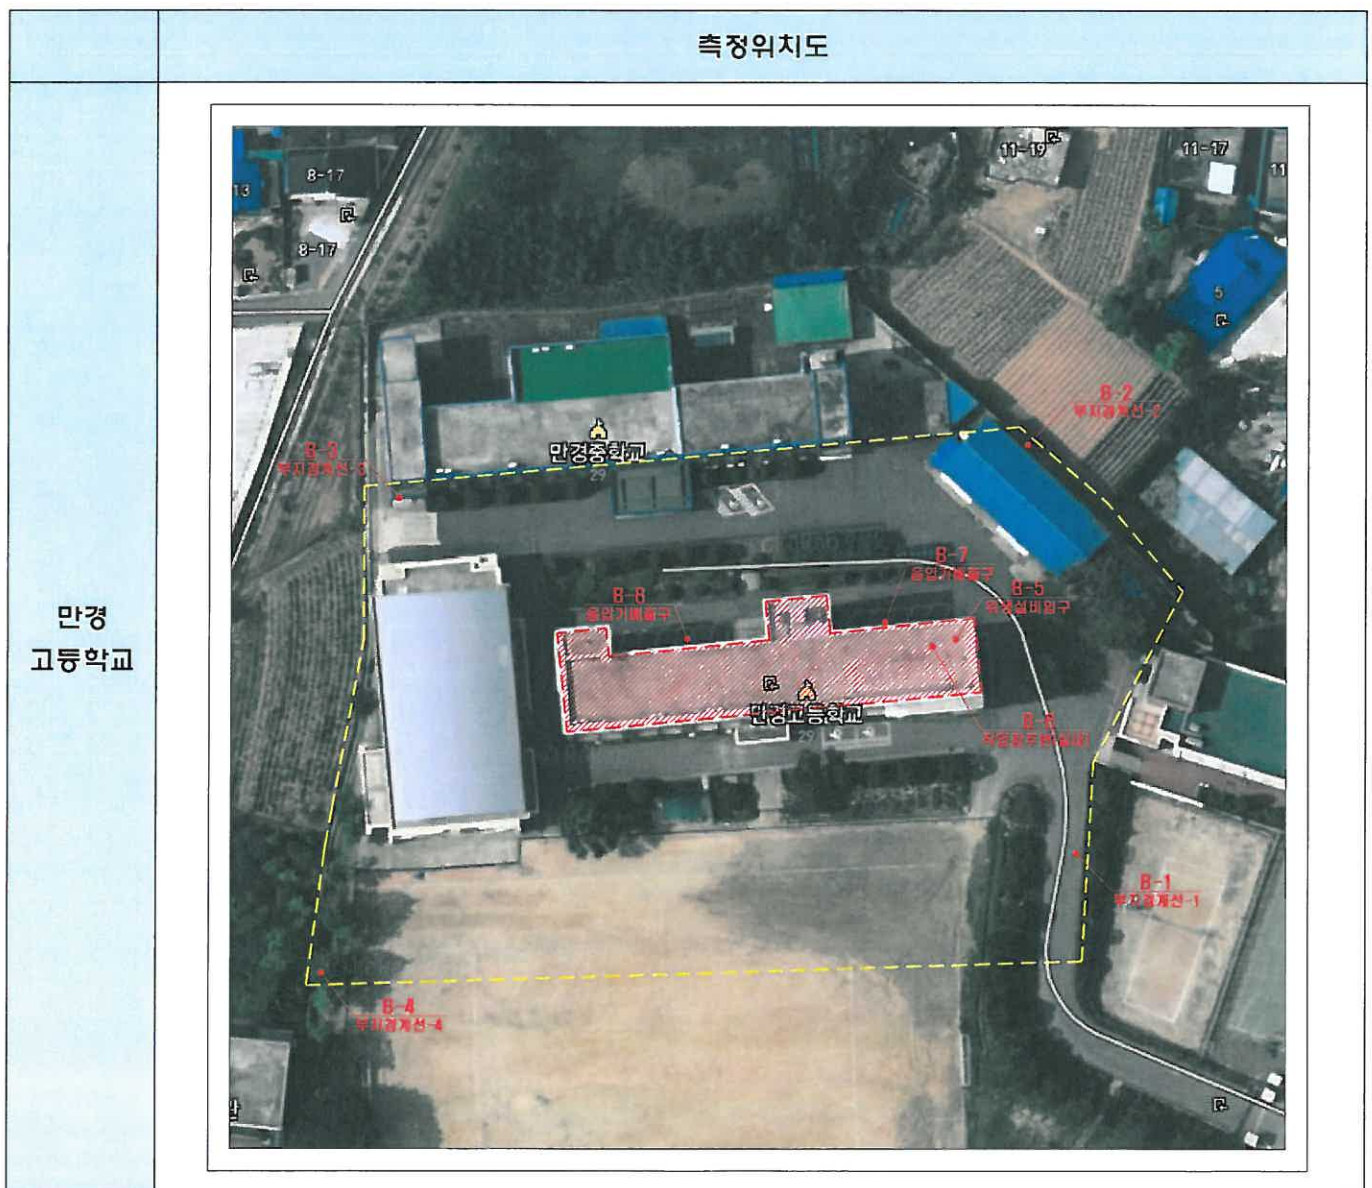
4. 측정 위치도(측정 장소)-20180808

분석번호	측정날짜	측정지점	측정결과(개/cm³)		측정유량(L/min)	초과여부
20180952	2018.08.08.	부지경계선	B-1	0.0020	2400(L/min)	기준치 이하
			B-2	0.0031		
			B-3	0.0033		
			B-4	0.0022		
		위생설비 입구	B-5	-	400(L/min)	검출한계미만
		작업장 주변(실내)	B-6	0.0029	1200(L/min)	기준치 이하
		음압기 배출구	B-7	-	400(L/min)	검출한계미만
			B-8	-	400(L/min)	검출한계미만

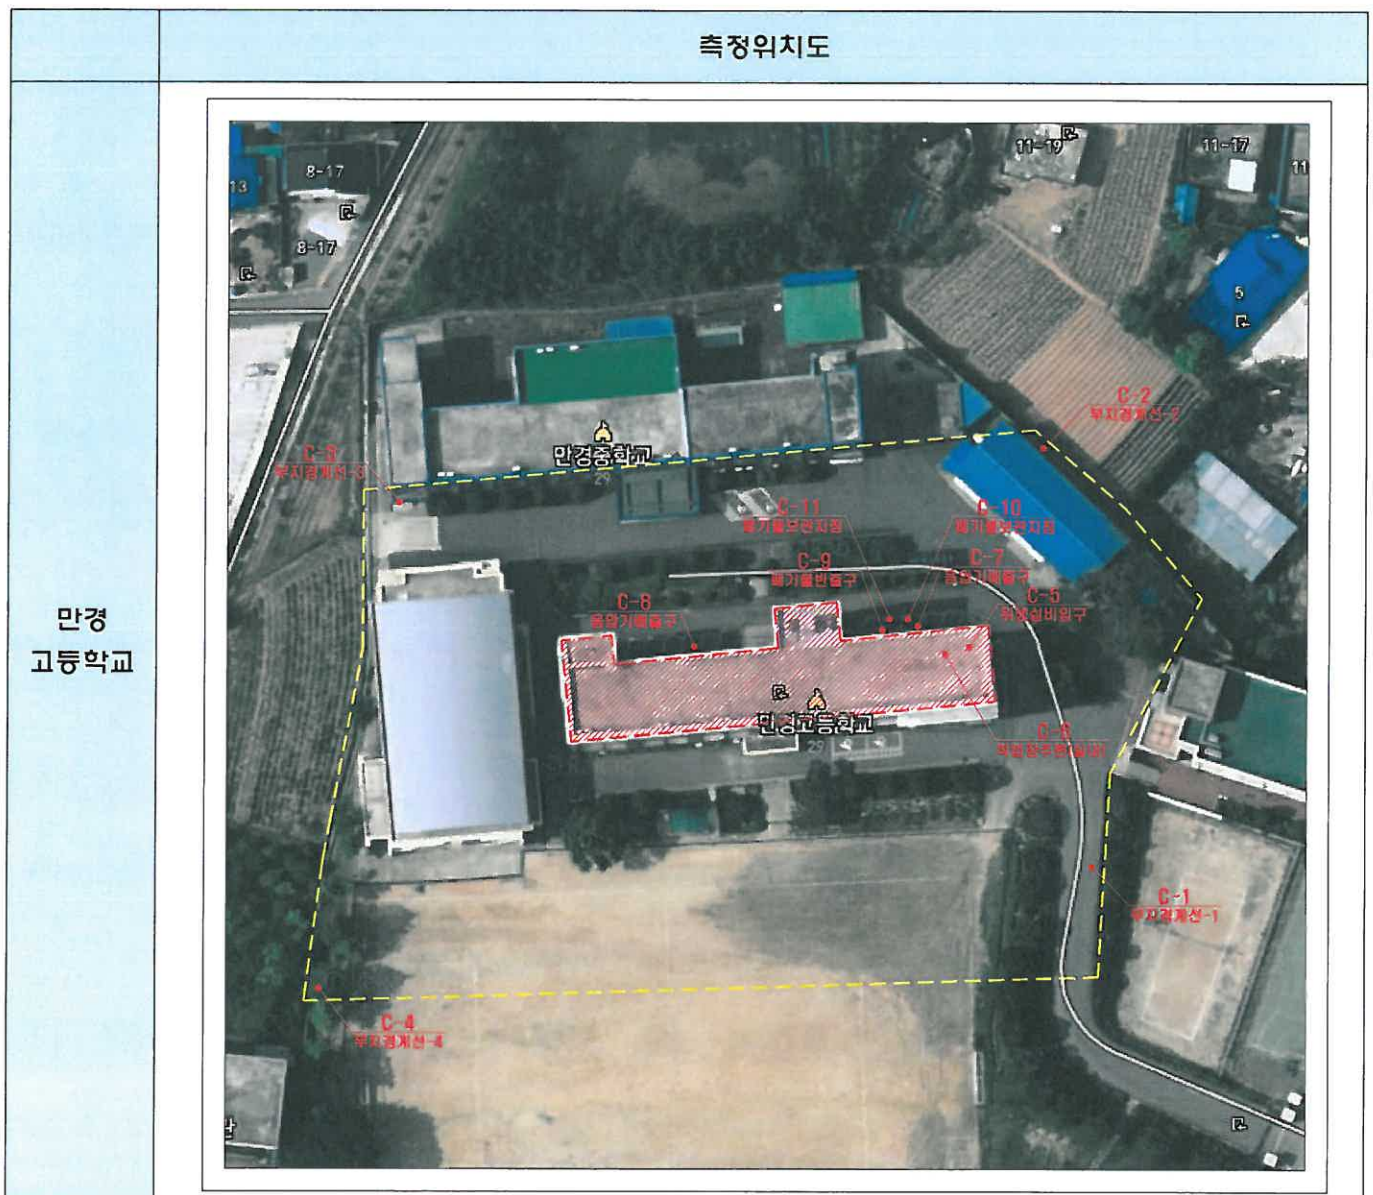
4. 측정 위치도(측정 장소)-20180809

분석번호	측정날짜	측정지점	측정결과(개/cm³)		측정유량(L/min)	초과여부
2018969	2018.08.09.	부지경계선	C-1	0.0031	2400(L/min)	기준치 이하
			C-2	0.0027		
			C-3	0.0033		
			C-4	0.0022		
		위생설비 입구	C-5	-	400(L/min)	검출한계미만
		작업장 주변(실내)	C-6	0.0033	1200(L/min)	기준치 이하
		음압기 배출구	C-7	-	400(L/min)	검출한계미만
		음압기 배출구	C-8	-	400(L/min)	검출한계미만
		폐기물 반출구	C-9	-	400(L/min)	검출한계미만
		폐기물보관지점	C-10	-	400(L/min)	검출한계미만
		폐기물보관지점	C-11	-	400(L/min)	검출한계미만

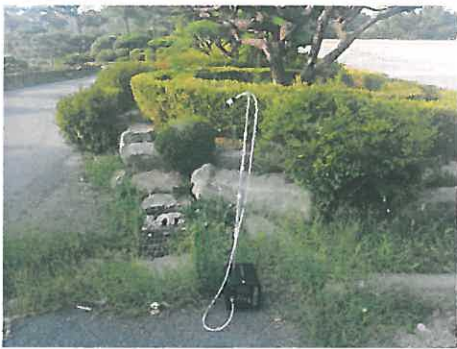
내용	해당 사진	내용	해당 사진
비산정도 측정 C-1

부지경계선1		부지경계선2	
비산정도 측정 C-3

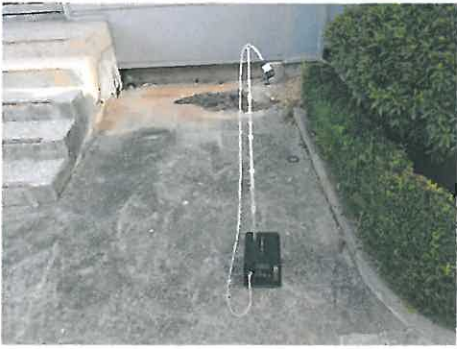
부지경계선3		부지경계선4	
비산정도 측정 C-5

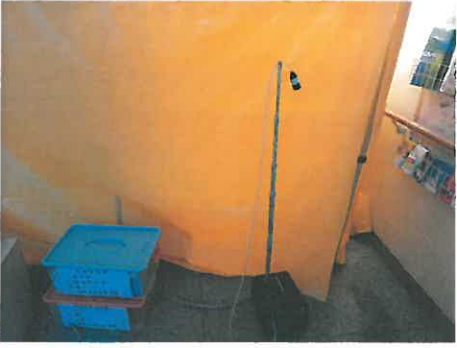
위생설비 입구		작업장주변 (실내)	
비산정도 측정 C-7

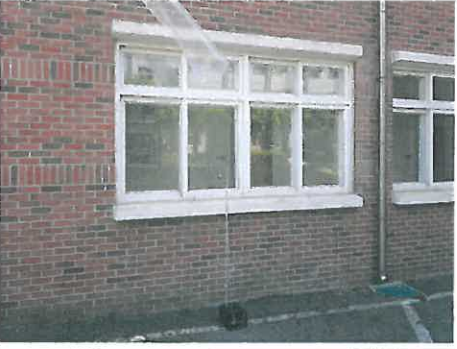
음압기 배출구		음압기 배출구	
비산정도 측정 C-9

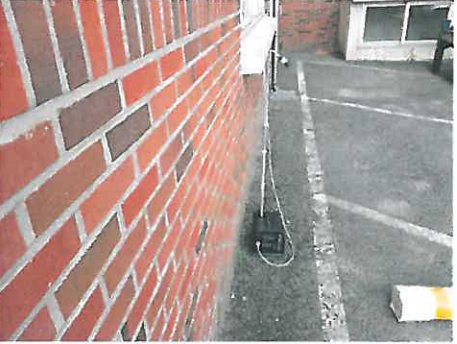
폐기물 반출구		폐기물 보관지점
