석면비산측정 결과보고서

현장명 : 건물수선공사 중 석면철거공사
(군산 나운초등학교)

[측정일: 2017. 08. 01.]

푸른환경산업연구소(주)

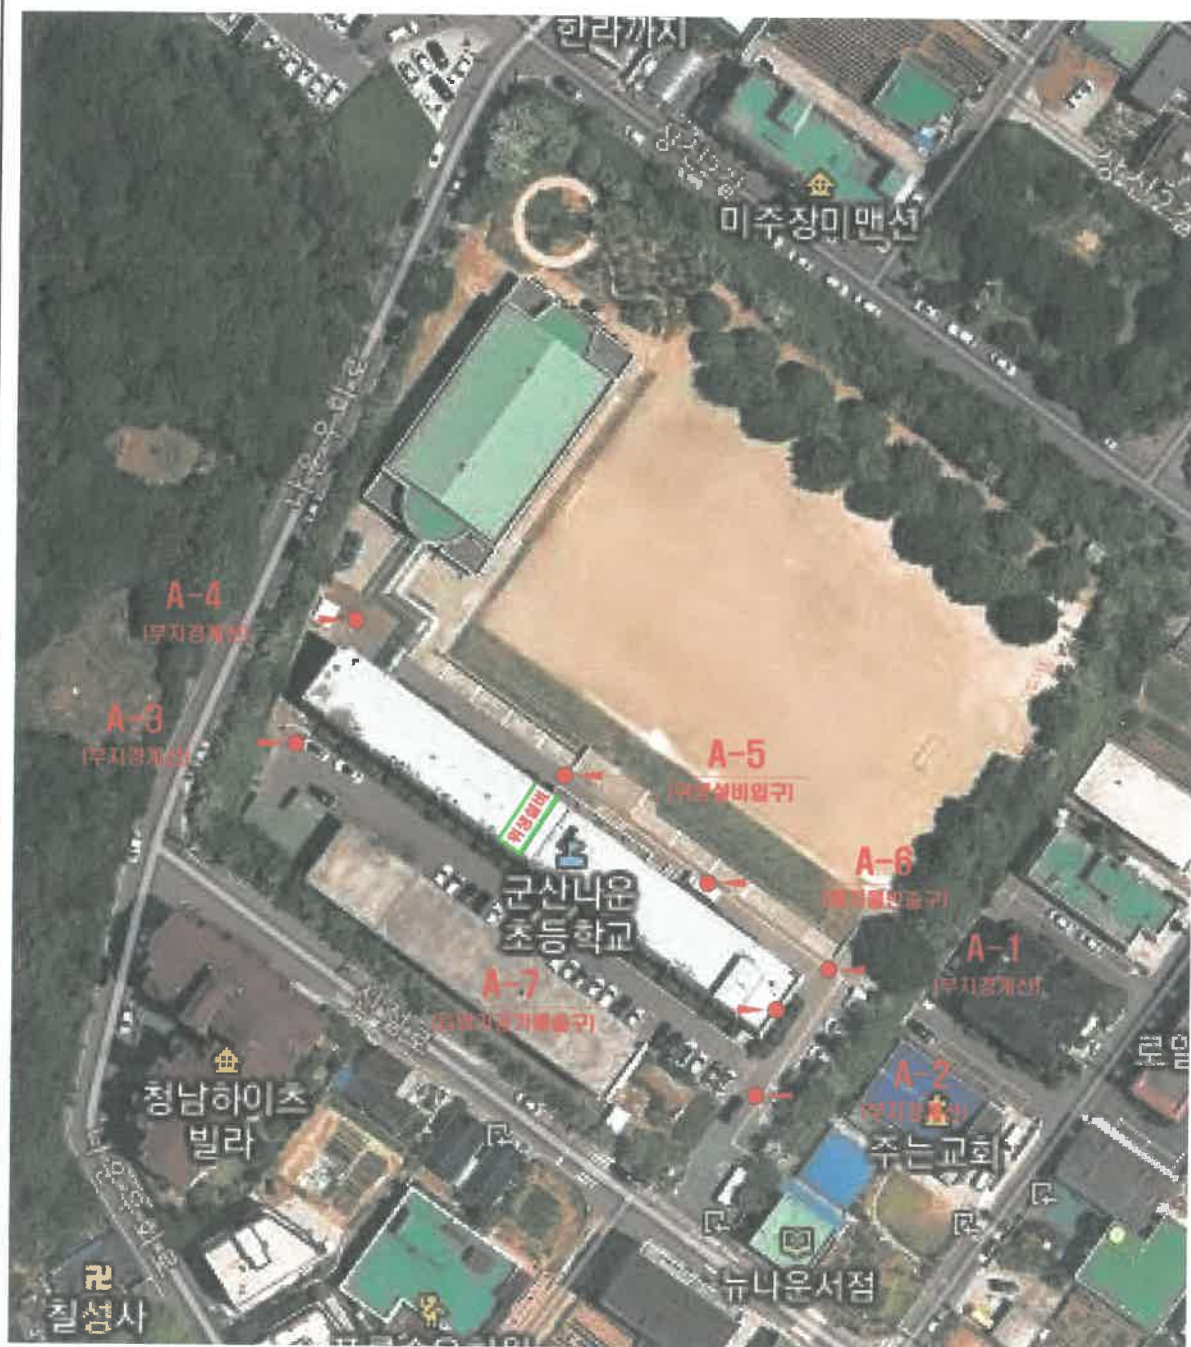
2-1. 석면비산 측정지점 위치도

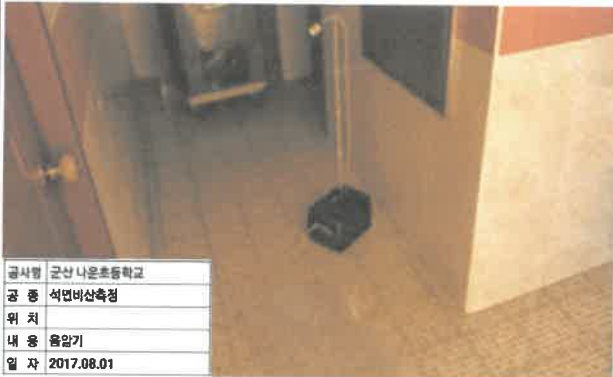
석면비산측정 사진													
시 료 번 호	A-7	시 료 번 호	-										
시료채취위치	음압기공기배출구	시료채취위치	-										
분 석 결 과	석면 0.01개/cm³ 미만	분 석 결 과	-										
<div>

<table><tr><td>공사명</td><td>군산 나운초등학교</td></tr><tr><td>내 용</td><td>음압기</td></tr></table>

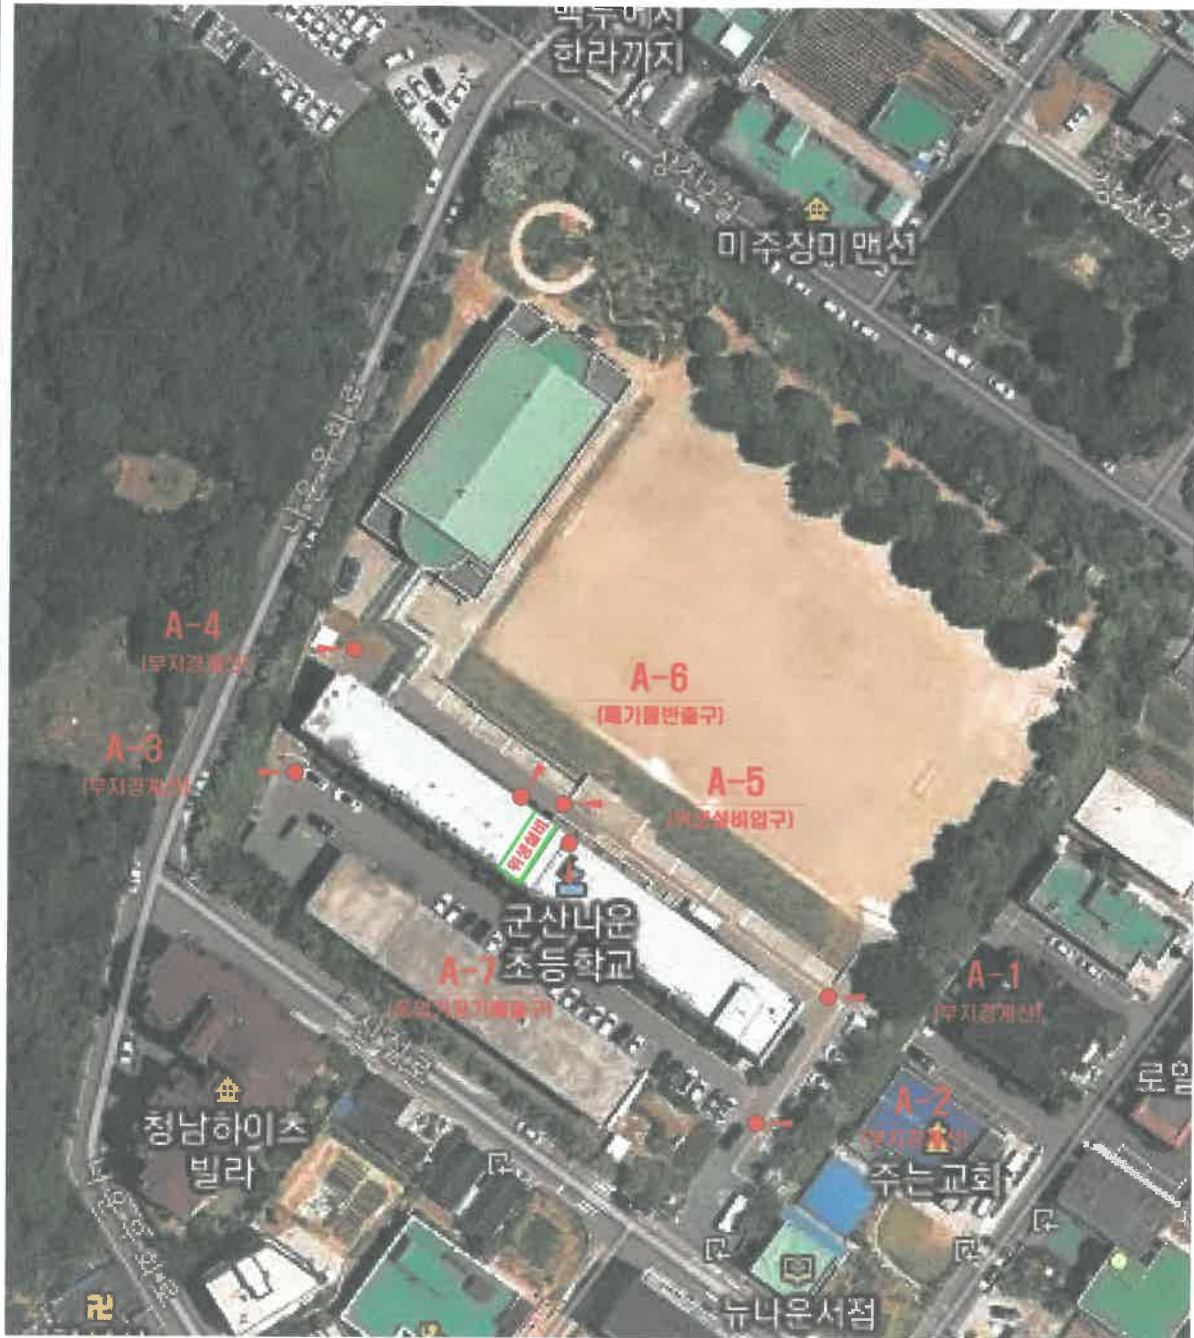
2-1. 석면비산 측정지점 위치도

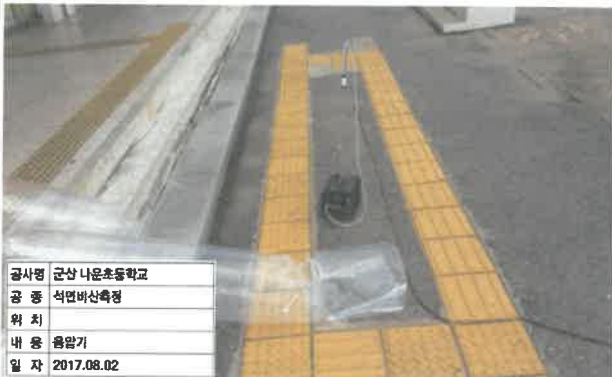
석면비산측정 사진													
시 료 번 호	A-7	시 료 번 호	-										
시료채취위치	음압기공기배출구	시료채취위치	-										
분 석 결 과	석면 0.01개/cm³ 미만	분 석 결 과	-										
<div>

<table><tr><td>공사명</td><td>군산 나운초등학교</td></tr><tr><td>내 용</td><td>음압기</td></tr></table>

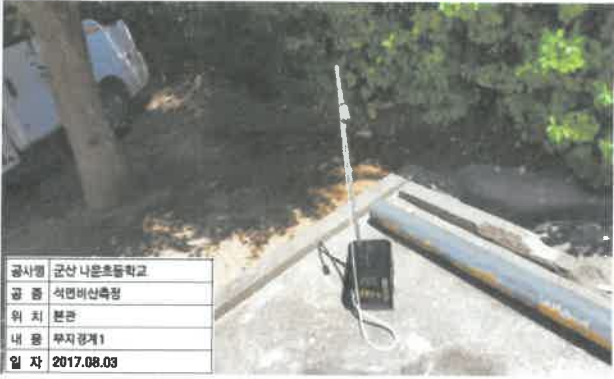
석면비산측정 사진			
시 료 번 호	A-1	시 료 번 호	A-2
시료채취위치	부지경계선	시료채취위치	부지경계선
분 석 결 과	석면 0.01개/㎤ 미만	분 석 결 과	석면 0.01개/㎤ 미만

<div data-bbox="145 723 357 846"> <p>공사명 군산 나운초등학교 공 종 석면비산측정 위 치 본관 내 용 부지경계1 일 자 2017.08.03</p> </div>

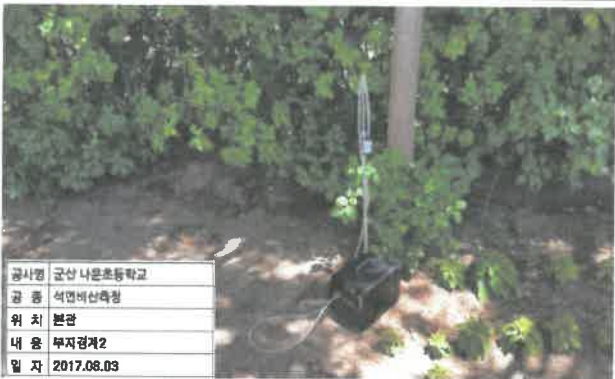
<div data-bbox="774 723 986 846"> <p>공사명 군산 나운초등학교 공 종 석면비산측정 위 치 본관 내 용 부지경계2 일 자 2017.08.03</p> </div>	
시 료 번 호	A-3	시 료 번 호	A-4
시료채취위치	부지경계선	시료채취위치	부지경계선
분 석 결 과	석면 0.01개/㎤ 미만	분 석 결 과	석면 0.01개/㎤ 미만

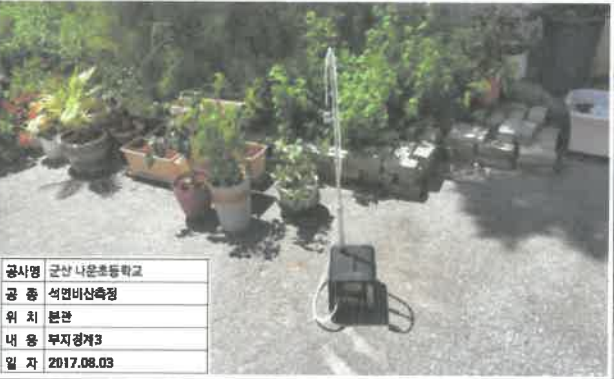
<div data-bbox="145 1301 357 1424"> <p>공사명 군산 나운초등학교 공 종 석면비산측정 위 치 본관 내 용 부지경계3 일 자 2017.08.03</p> </div>		  <div data-bbox="774 1301 986 1424"> <p>공사명 군산 나운초등학교 공 종 석면비산측정 위 치 본관 내 용 부지경계4 일 자 2017.08.03</p> </div>	
시 료 번 호	A-5	시 료 번 호	A-6
시료채취위치	위생설비입구	시료채취위치	폐기물반출구
분 석 결 과	석면 0.01개/㎤ 미만	분 석 결 과	석면 0.01개/㎤ 미만

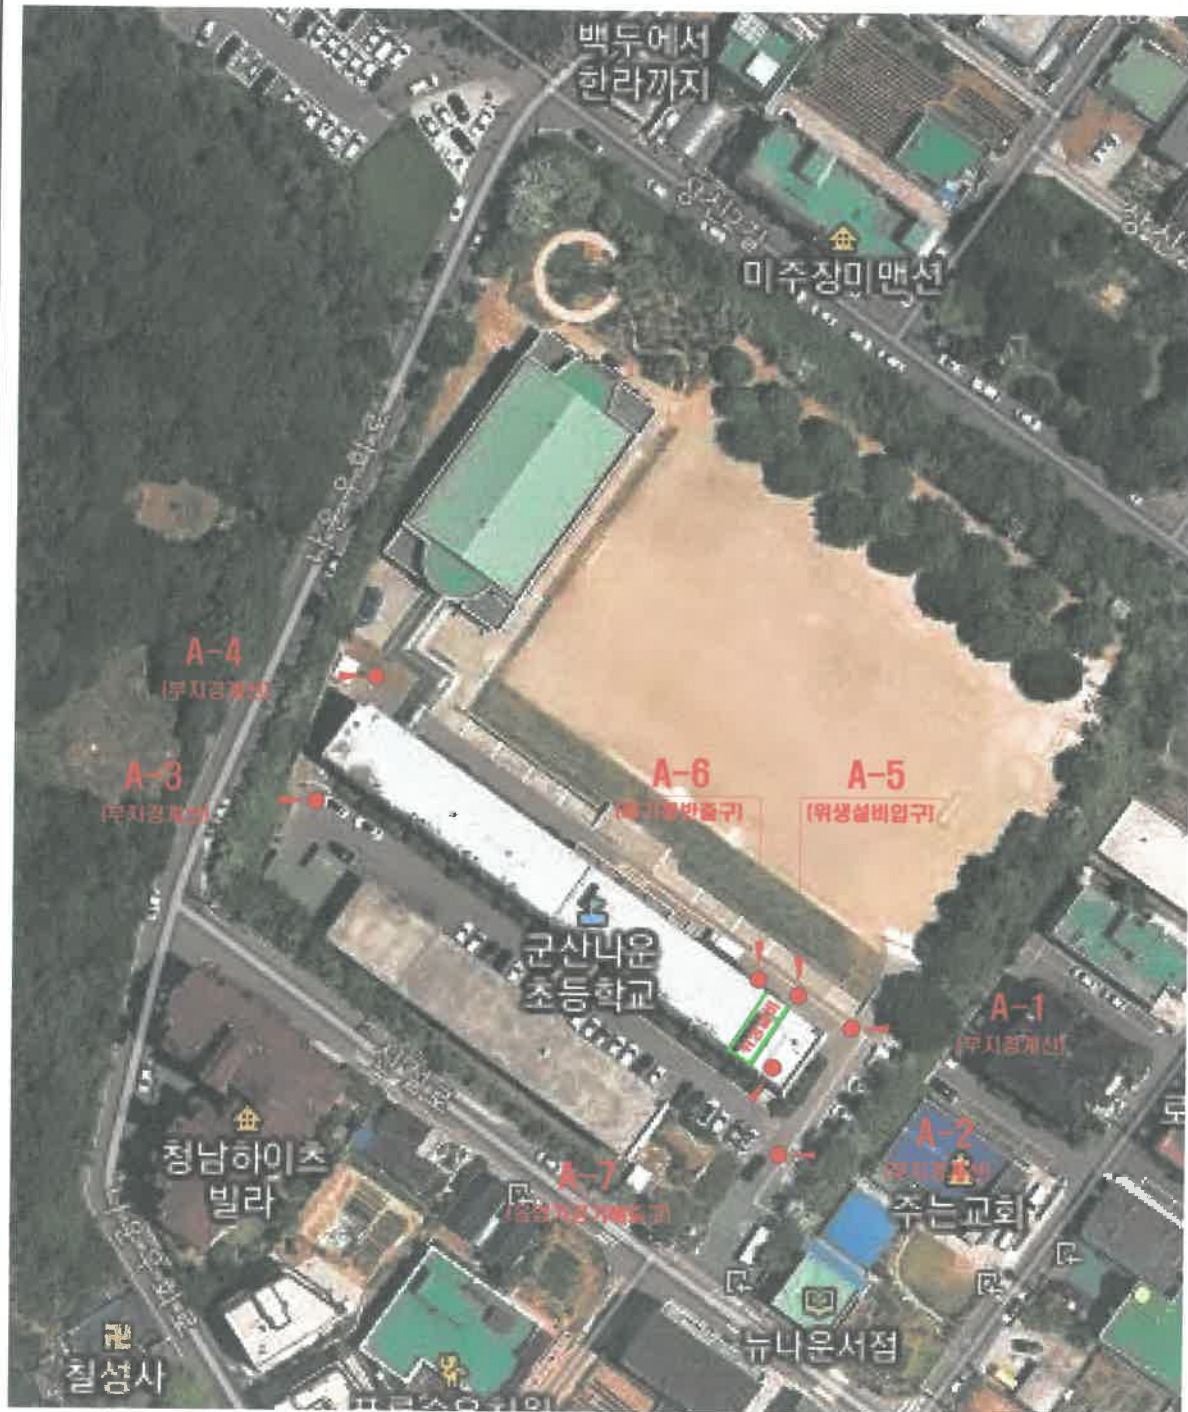
2-1. 석면비산 측정지점 위치도

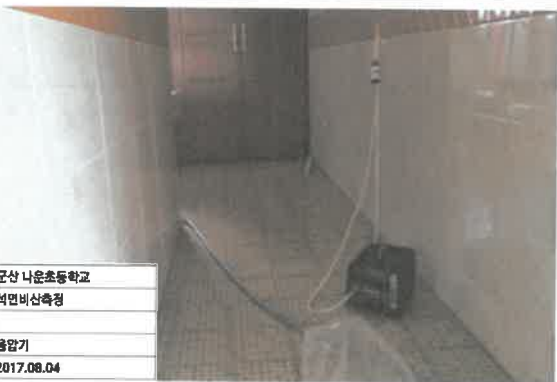
석면비산측정 사진			
시 료 번 호	A-7	시 료 번 호	-
시료채취위치	음압기공기배출구	시료채취위치	-
분 석 결 과	석면 0.01개/cm³ 미만	분 석 결 과	-

<div data-bbox="159 683 375 806"> 공사명 군산 나운초등학교 공 종 석면비산측정 위 치 내 용 음압기 일 자 2017.08.04 </div>		-	
시 료 번 호	-	시 료 번 호	-
시료채취위치	-	시료채취위치	-
분 석 결 과	-	분 석 결 과	-
-		-	
시 료 번 호	-	시 료 번 호	-
시료채취위치	-	시료채취위치	-
분 석 결 과	-	분 석 결 과	-
-		-

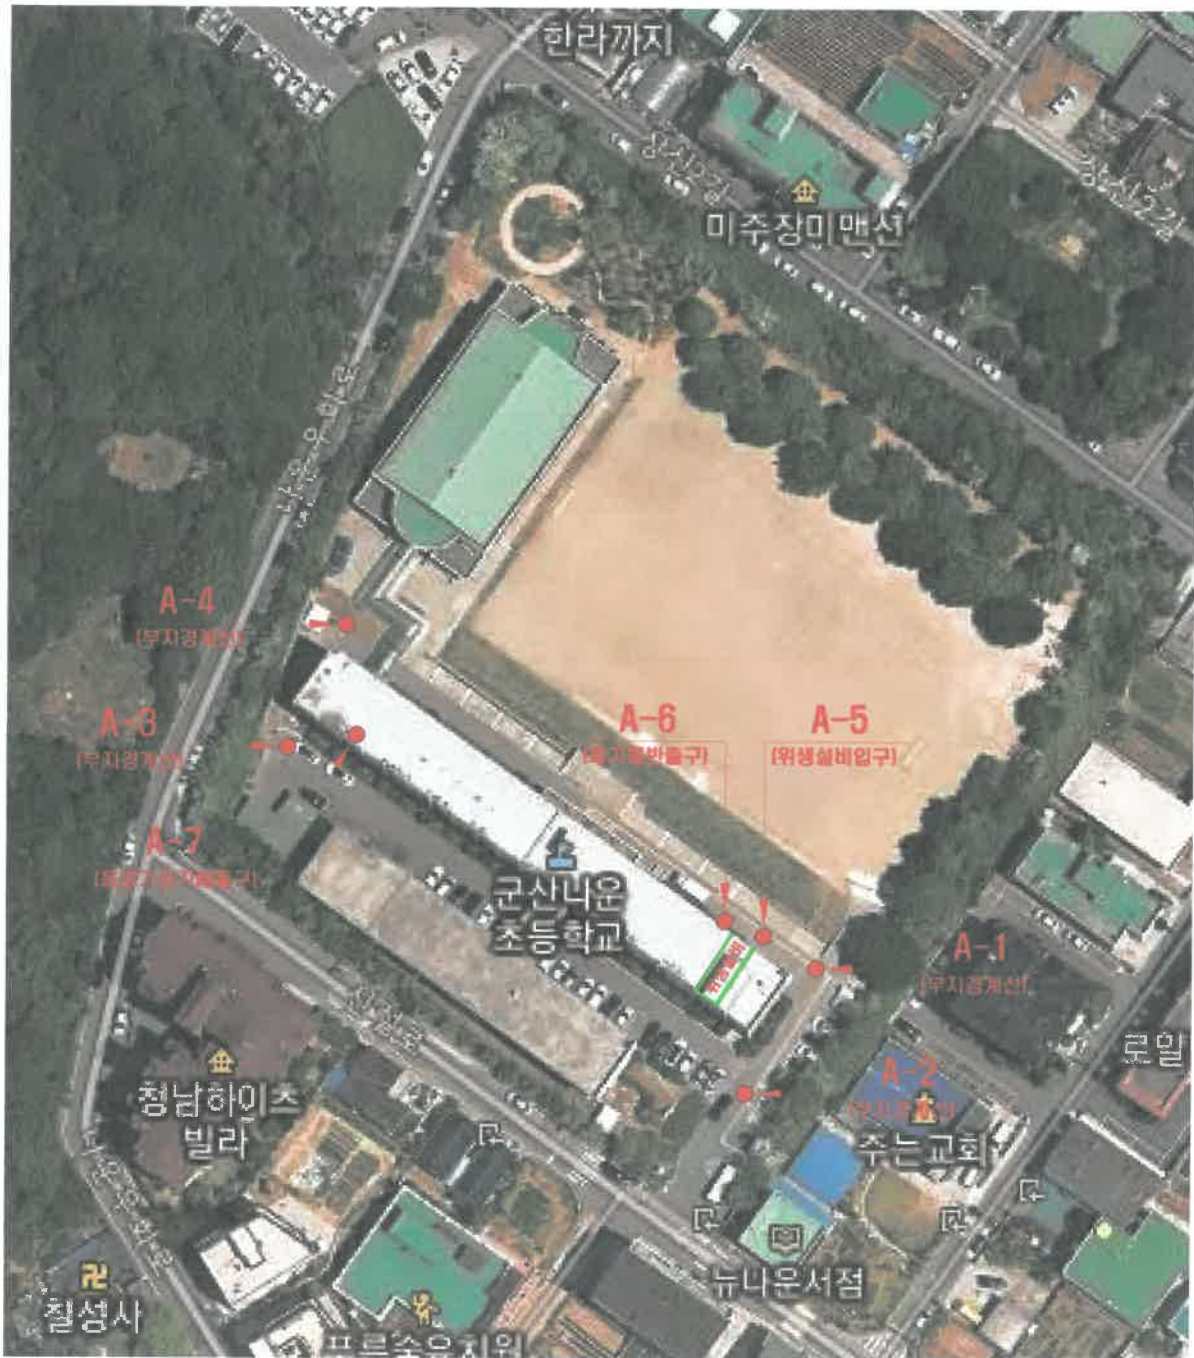
2-1. 석면비산 측정지점 위치도

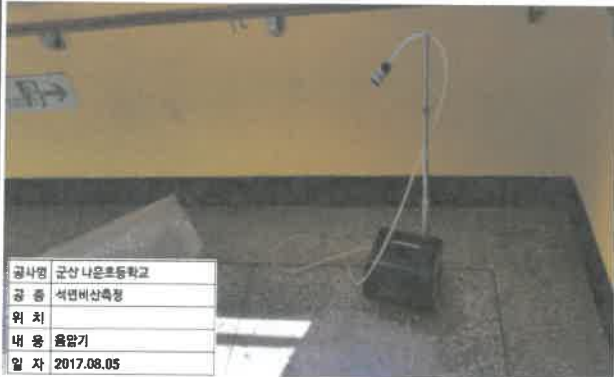
석면비산측정 사진													
시 료 번 호	A-7	시 료 번 호	-										
시료채취위치	응압기공기배출구	시료채취위치	-										
분 석 결 과	석면 0.01개/cm³ 미만	분 석 결 과	-										
<div>

<table><tr><td>공사명</td><td>군산 나운초등학교</td></tr><tr><td>내 용</td><td>응압기</td></tr></table>

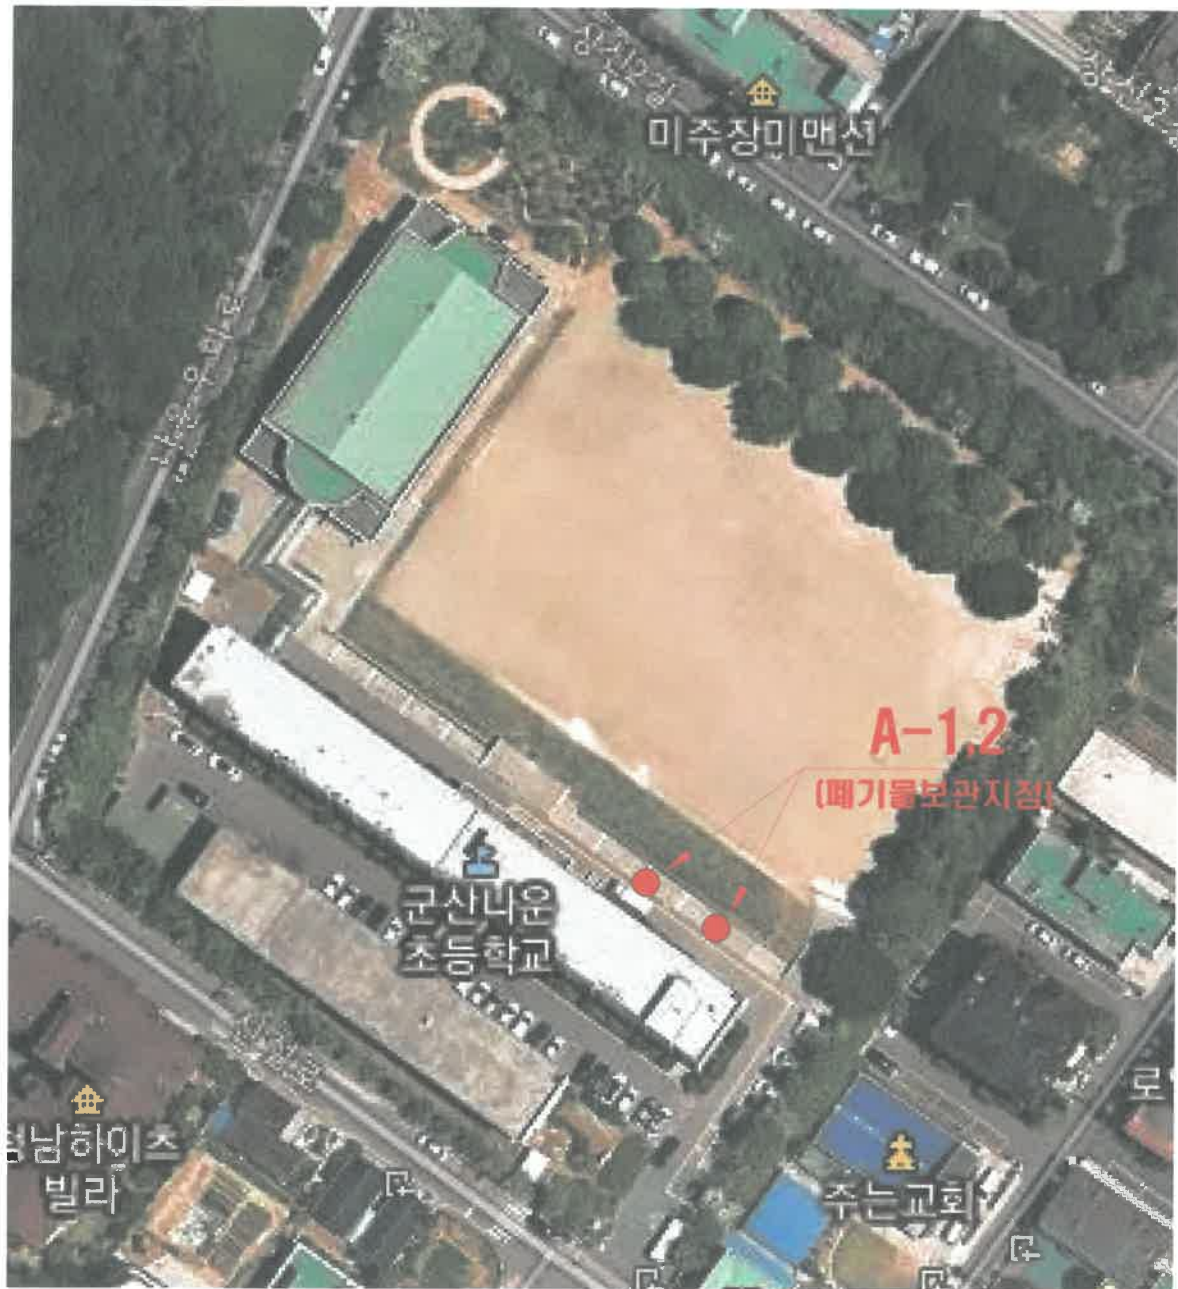
2-1. 석면비산 측정지점 위치도

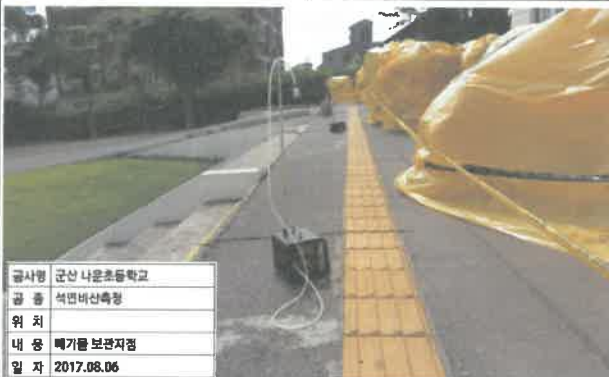
석면비산측정 사진													
시 료 번 호	A-1,2	시 료 번 호	-										
시료채취위치	폐기물보관지점	시료채취위치	-										
분 석 결 과	석면 0.01개/㎤ 미만	분 석 결 과	-										
<div>

<table><tr><td>공사명</td><td>군산 나문초등학교</td></tr><tr><td>내 용</td><td>폐기물 보관지점</td></tr></table>

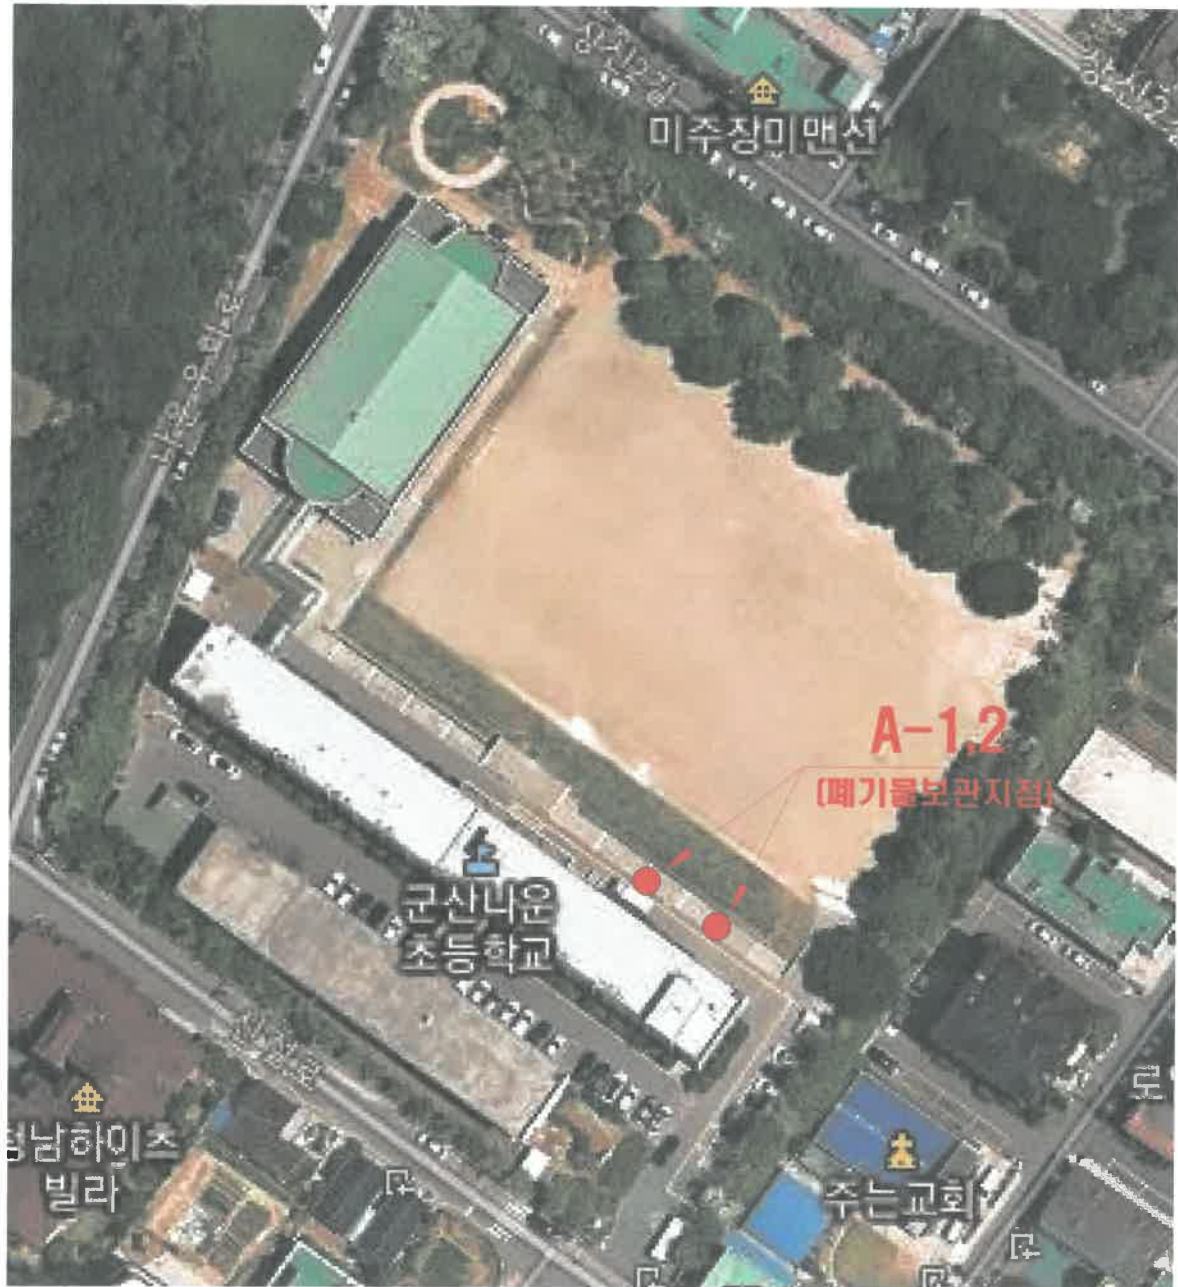
2-1. 석면비산 측정지점 위치도

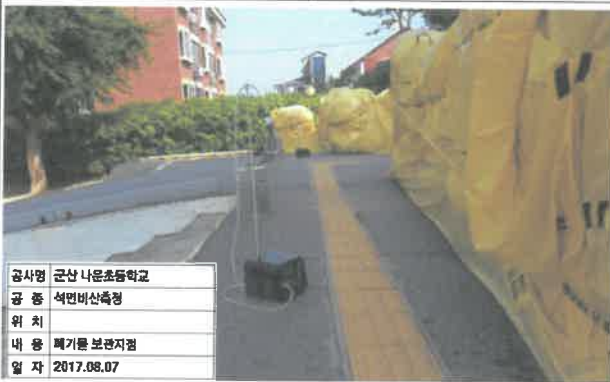
석면비산측정 사진			
시 료 번 호	A-1,2	시 료 번 호	-
시료채취위치	폐기물보관지점	시료채취위치	-
분 석 결 과	석면 0.01개/㎤ 미만	분 석 결 과	-
<div><div><div>공사명</div><div>군산 나운초등학교</div></div><div><div>공 종</div><div>석면비산측정</div></div><div><div>위 치</div><div></div></div><div><div>내 용</div><div>폐기물 보관지점</div></div><div><div>일 자</div><div>2017.08.07</div></div></div>

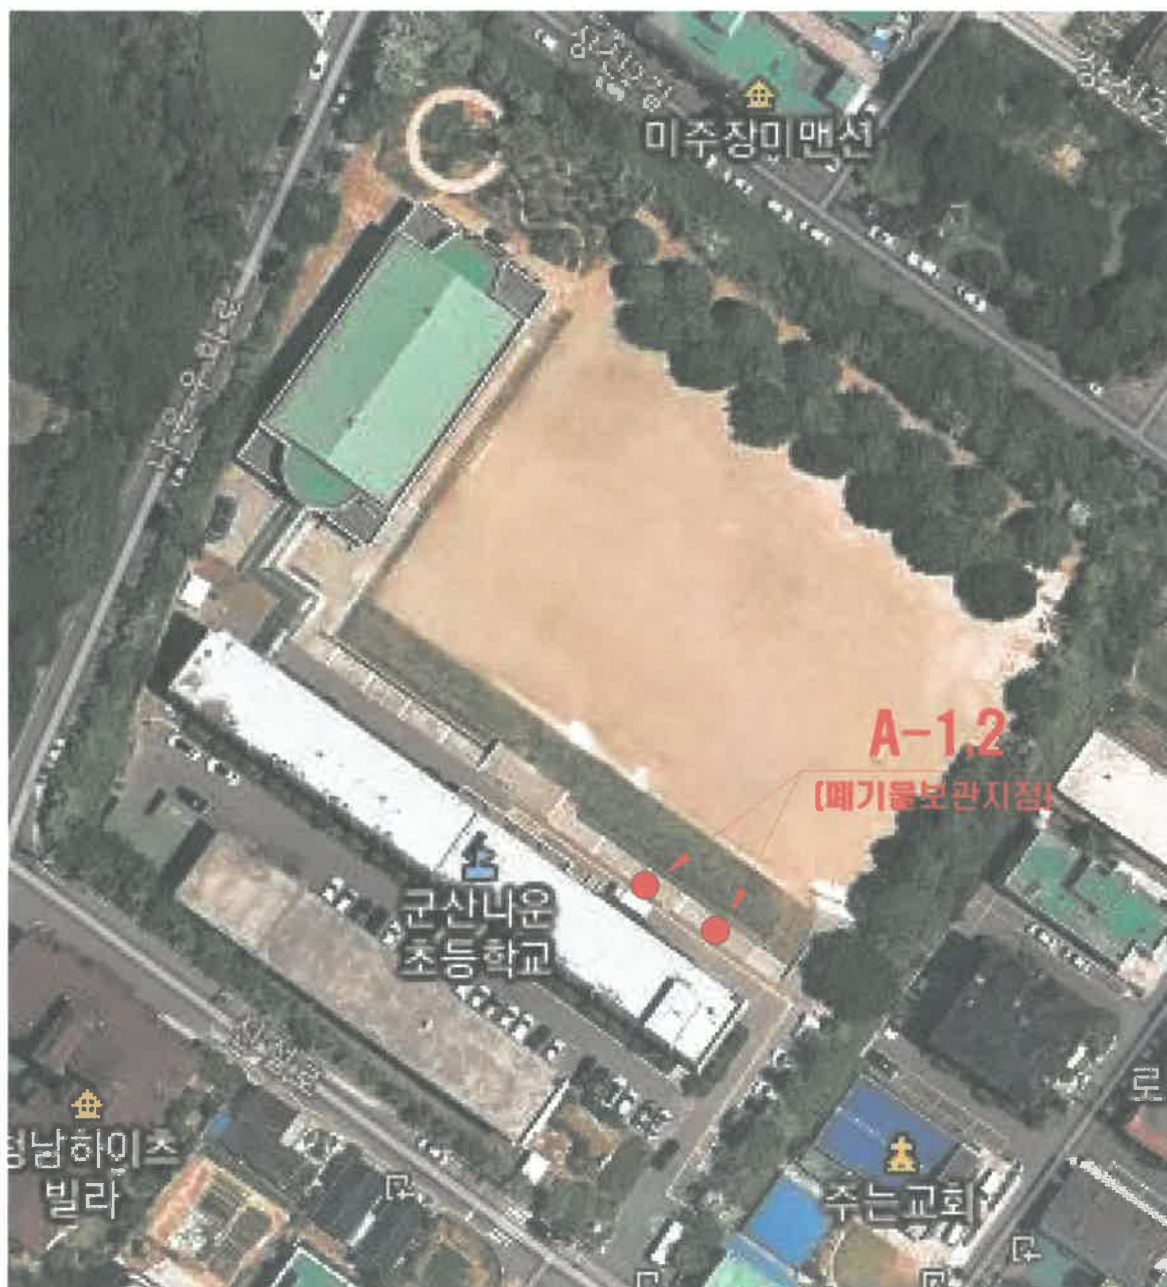
2-1. 석면비산 측정지점 위치도
